1940'erne og 1950'ernes murede boligbebyggelser

RENOVERINGSGUIDE

KVALITETER, UDFORDRINGER OG ANBEFALINGER

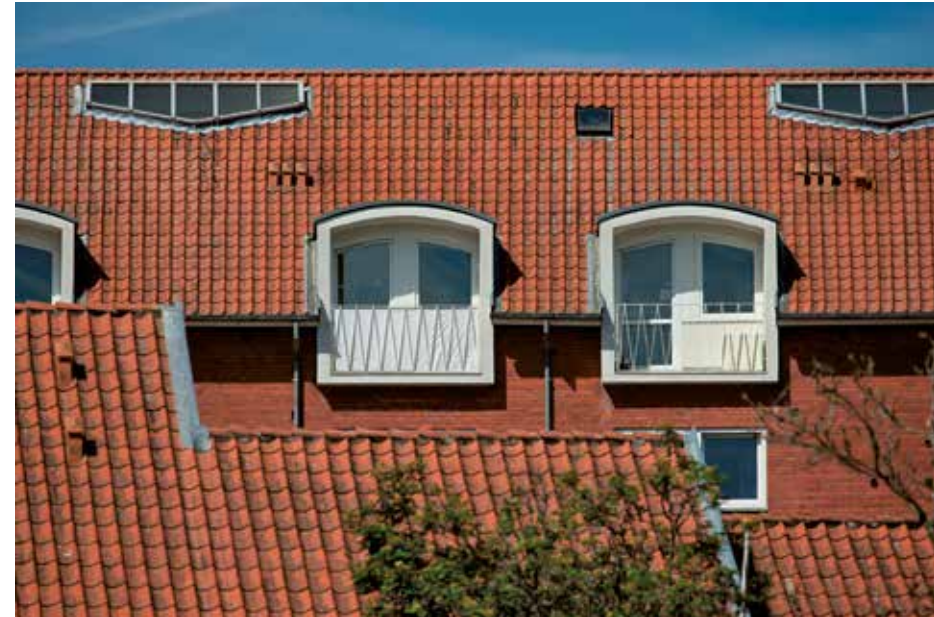
De hvidmalede altaner i beton er et meget karakteristisk kendetegn for perioden, her som effektivt element i overgangen mellem den murede facade og tegltaget.

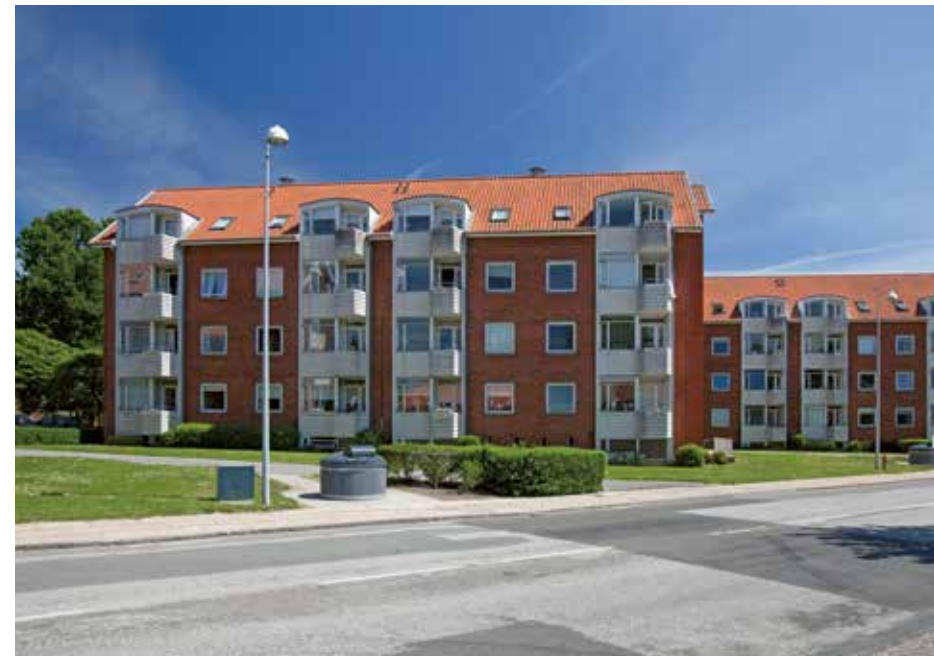
Altankarnapper tilføjer bygningskroppen og de store murflader rytme, kontrast og variation og kan være med til at understrege både vandrette og lodrette linjer i byggeriet.

Et særligt arkitektonisk højdepunkt er altankarnappen – en optimeret sammenfletning af karnap og altan, som rummer store brugs- og oplevelsesmæssige kvaliteter for den enkelte bolig. Udefra giver altankarnappen et skulpturelt relief på facaden – en let og rytmisk komposition af lodrette og vandrette linjer og af solbelyste og skyggede partier.

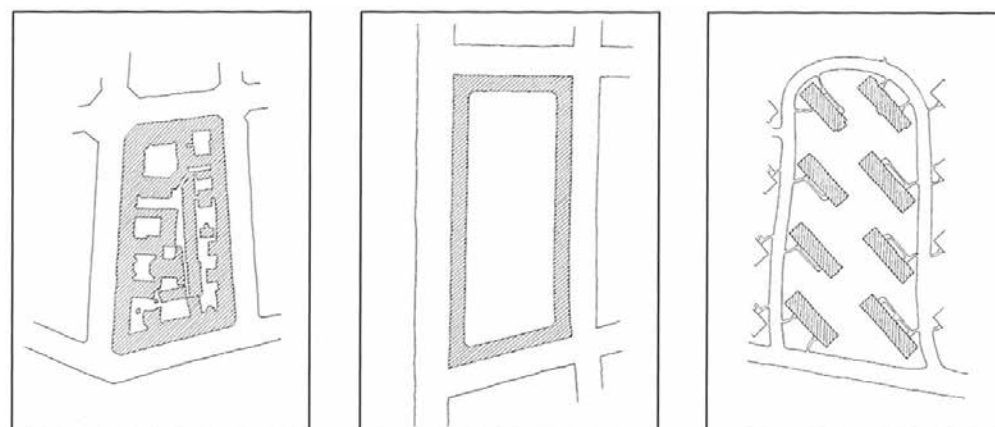
Udvikling i bebyggelsesstruktur. Udviklingen fra de tætte, lukkede karrébebyggelser til åbne park- og stokbebyggelser fra omkring 1930 og op gennem 1940'erne og 1950'erne.

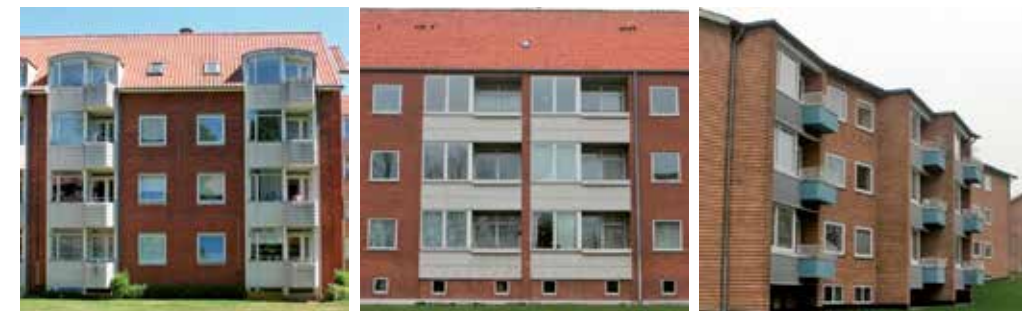
Altankarnap som påsat element i Højstrupparken, Odense.

Indelligende altankarnap i Klosterparken, Kalundborg.

Altankarnap, der er drejet for at opnå optimale lysforhold, i bebyggelsen på Uffesvej, Viby.

Det typiske altan-/karnapmotiv, der kendetegner mange af bebyggelserne, kan inddeles i tre hovedtyper:

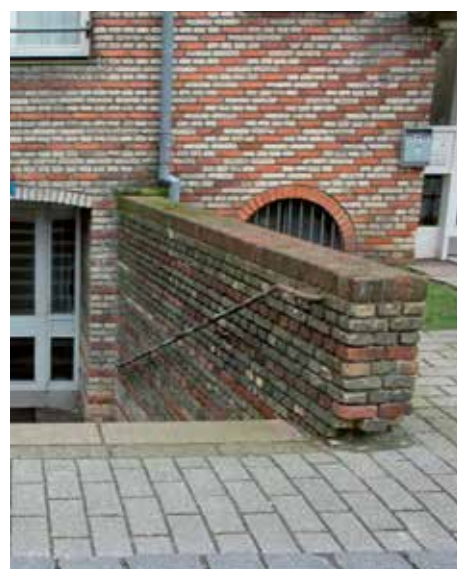
ØVERST Fortunbyen, Kgs. Lyngby. Mindre sætningsrevner uden konstruktiv betydning. Reparation, hvor jerngelænder går i murværket.

Der ses mindre skader i murværk, hvor jerngelændere og rækværk er muret ind, typisk ved kældernedgange. Det er ikke kritiske skader, og de er uproblematisk at udbedre.

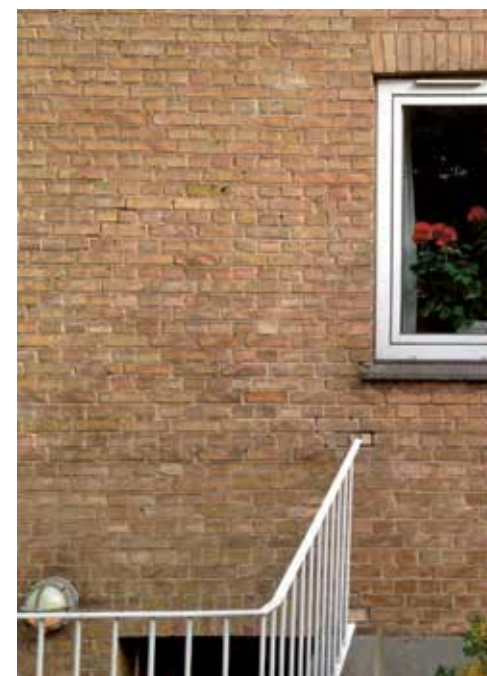
NEDERST Klosterparken, Kalundborg. Vinduer og altanfronter er skiftet. Ellers står huset originalt og er i god stand.

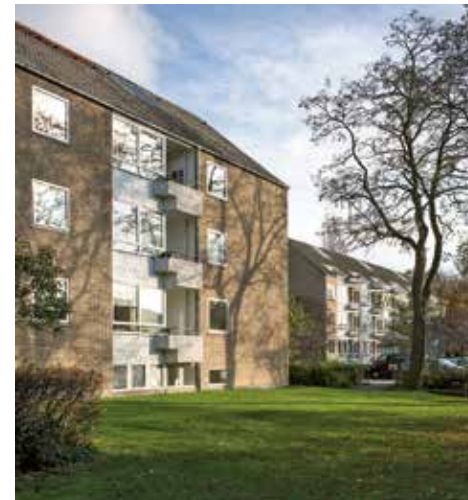
ALTANKARNAPPEN

Bredalsparken, Hvidovre, arkitekt Svann Eske Kristensen. Et eksempel på en delvist indeliggende altan, der griber fat i karnappen med det reliefudsmykkede betonværn og danner et samlet element i kontrast til murværket.

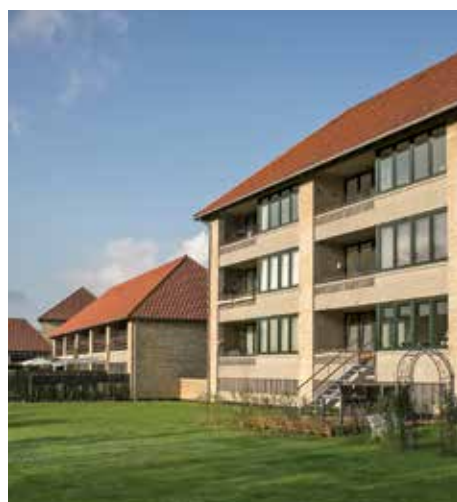
TAGET

Nærumvænge, Nærum, arkitekt Palle Suenson. Et eksempel på dominerende valmtage i rød tegl, der afslutter bygningen med et markant og roligt element, som også bliver en vigtig del af bebyggelsens profil i landskabet.

- Tagene i periodens bebyggelser er velproportionerede saddeltage, der enten er afsluttet med en muret gavl eller afvalmet, i begge tilfælde i en afsluttet form.
- Saddeltaget med 40-45 graders taghældning er beklædt med tegl, altid med udhæng og ofte med synlige spær. Tage med lavere hældning er ofte beklædt med eternitskifer, til tider bølgeeternit og ofte uden udhæng.
- De store, ubrudte flader giver tagfladen en flot, rolig karakter, der kun bliver brudt af få skorstene eller føringsveje. Det er kendetegnende, at detaljen, hvor taget møder ydermuren, er bearbejdet meget omhyggeligt.

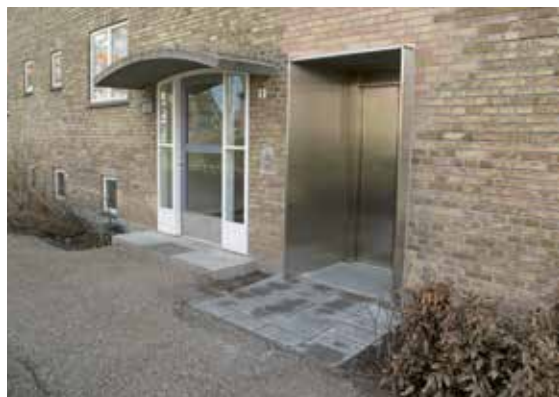
For at skabe bedre tilgængelighed og ældreegnede boliger ses her, hvordan et indgangsparti er ændret med tilføjelse af elevatoradgang til højre for hovedindgangen.

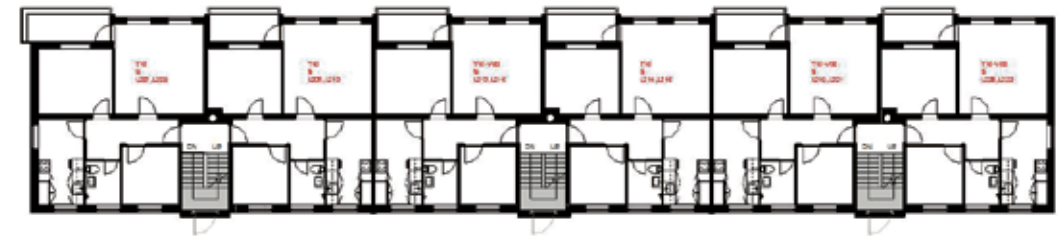
Figur 3. Typisk etageplan for boligblokken (kilde: fsb).

Boligblokken har et opvarmet etageareal på 1.389 m², og det bebyggede areal er på 475 m². Hver etage har seks lejligheder fordelt på tre opgange. Det samlede vinduesareal er 18% af etagearealet, dvs. ca. 250 m².

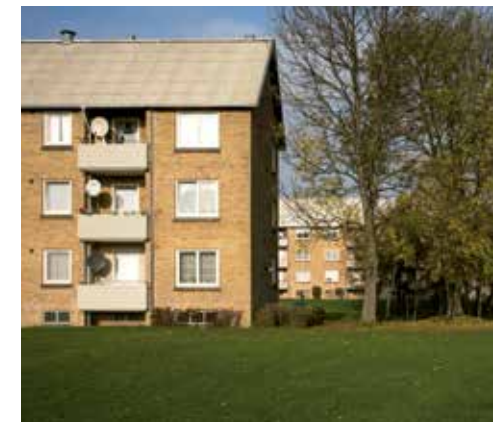
Facade (kilde: Energimærkingen fra fsb).

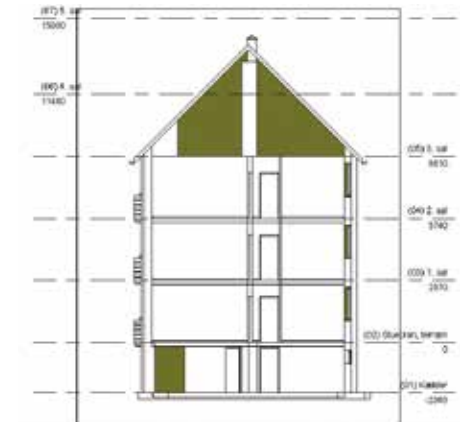
Figur 4. Lodret snit i bygning (kilde: fsb).

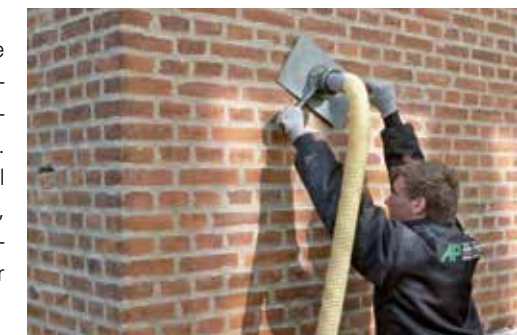
Indblæsning af hulmursisolering, der foregår ved at udtage sten i ydermuren med 1½-2 meters mellemrum og lukke hullerne med de samme sten, som er blevet udtaget.

Ved hulmursisolering indblæses isoleringsgranulat i hulrummet mellem for- og bagmur. Afstanden mellem murene, der typisk er 80 eller 130 mm, sætter en naturlig begrænsning for mængden af isolering. En forudsætning for hulmursisolering er, at muren er i teknisk god stand, hvad angår fuger og mursten. Tilstanden bør derfor undersøges, inden hulmursisoleringen udføres, og evt. mangler udbedres. Det er især vigtigt at få udelukket fugt og utætheder i ydervæggen.

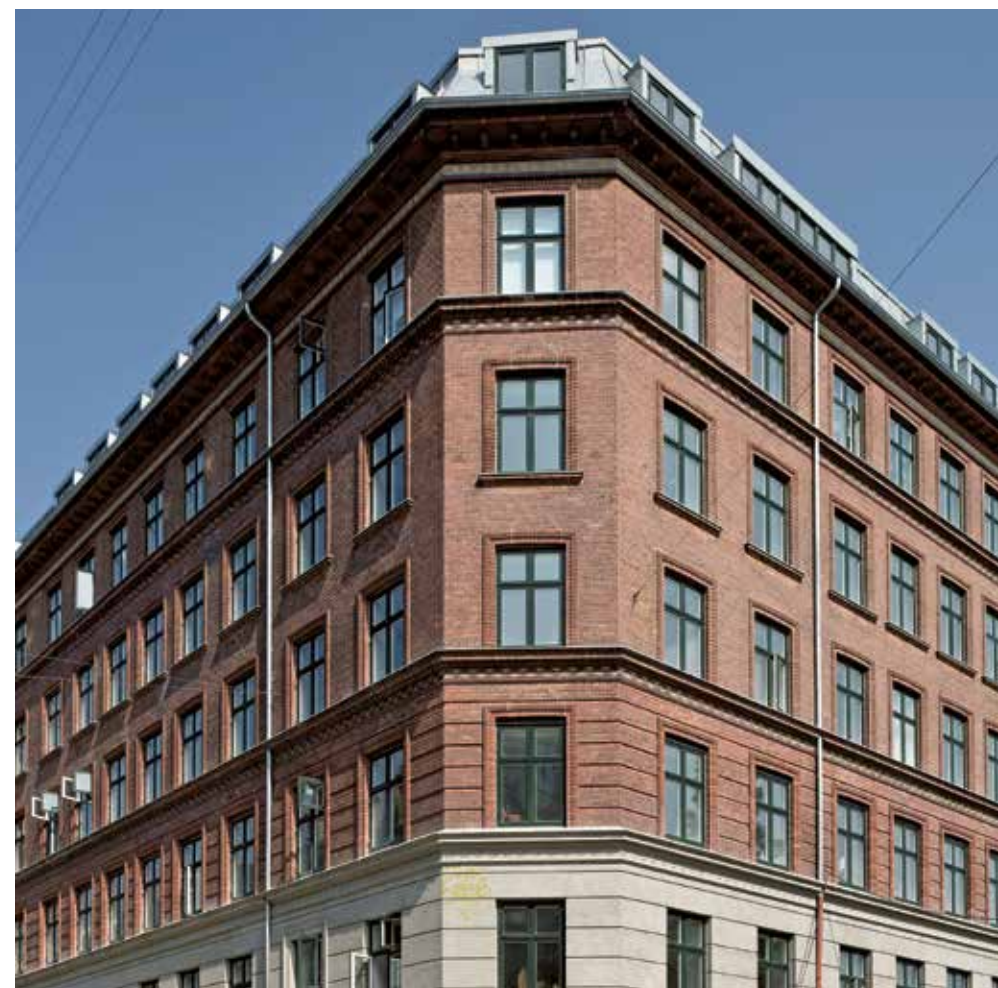
Indvendig efterisolering, billede fra Ryesgade 30. Ejendommens facade fra 1896 fremstår uændret efter energirenoveringen, og de nye vinduer er holdt i samme dimensioner som de originale.

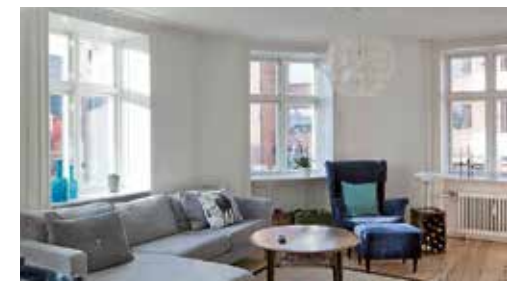
Indvendig efterisolering, billede fra Ryesgade 30. Et af de energimæssige tiltag, der var stort fokus på i dette projekt, var at få nedbragt det høje varmetab, blandt andet ved at isolere facaderne. For at bevare facadeudtrykket er isoleringen foretaget indvendigt, og de nye vinduer er udefra lige til de oprindelige, men indvendigt forsynet med koblede rammer med energiglas. Efter den indvendige isolering er lofternes stuk genskabt, og der blev i den forbindelse produceret nye forme til stukken. Hensigten var, at det ikkenskulle kunne ses, at der var isoleret. Men det kan mærkes, da rummet nu kan bruges helt ud til facadevæggen – også om vinteren.

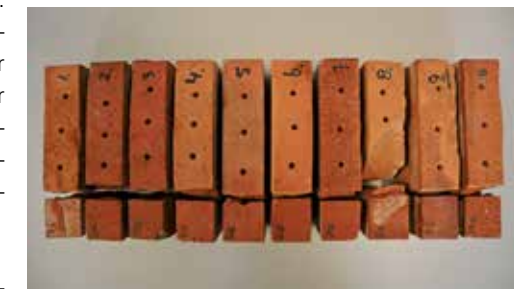
Figur 1. Sten udtaget i forbindelse med besigtigelse af boligbebyggelse fra perioden. Ud fra farven kan stenenes brændingsgrad bedømmes, og brændingstemperaturen bedømmes til at have varieret mellem ca. 850 og ca. 1050 °C. Nederst ses afhugget del af hver enkelt sten, som er genbrændt ved 1030°C. Der ses markante svind ved genbrænding, hvilket viser, at de lyseste sten har været brændt ved meget lav temperatur.

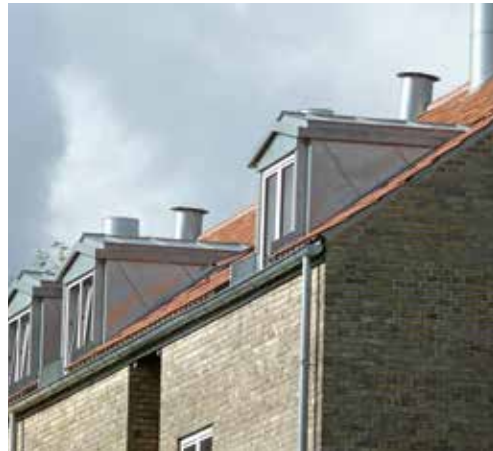
Udskiftning af tag samt efterisolering er lykkedes, uden at tagprofilen er ændret.

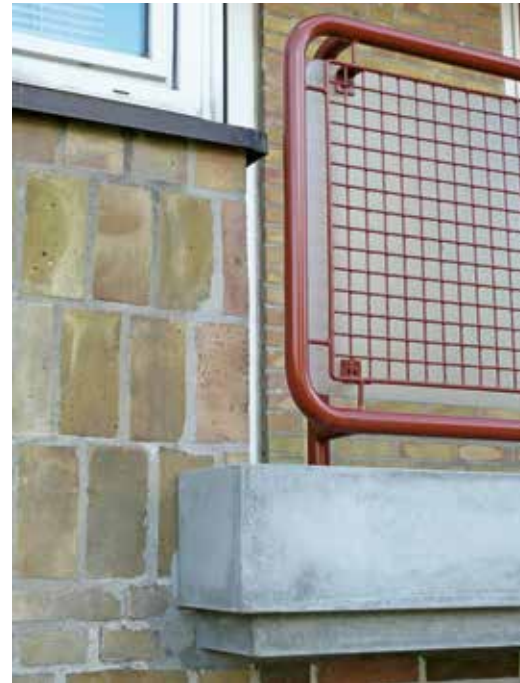
De nye værn er optimeret med indvendigt glas, der mindsker indsynet til altanerne. Blomsterkummerne har samme udtryk som de originale.

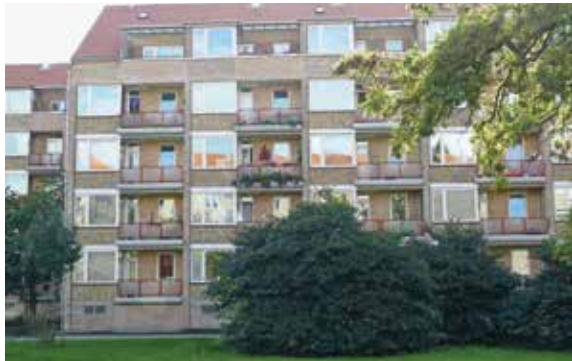
De karakteristiske og tidstypiske facader fremstår som før renoveringen, til trods for nye blomsterkummer og altanværn.

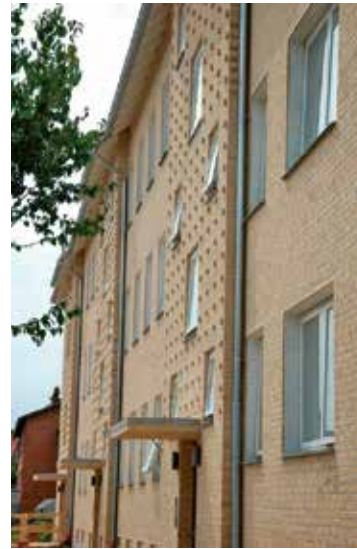
Murfelterne ved opgangene er muret op i et forbandt med kopper, hvoraf en del er trukket frem for at danne et relief. På billedet ses det også, at den nye skalmur har gjort vindueshullerne dybere, hvilket kan have betydning for lysindfaldet i lejlighederne.
