SUNDERE ALMENE BOLIGER

Udgivet af Landsbyggefonden. December 2019

*Udarbejdet af SWECO A/S og Årstiderne Arkitekter part of Sweco A/S
Majbrith Langeland, Sonja Marie Overgaard, Inge Nielsen Skytte, Ivan Nyborg,
Søren Kreilgaard, Kurt Udengaard, Lars Poulsen og Brian Højbjerg Sørensen
Fotos i publikationen: Landsbyggefonden*

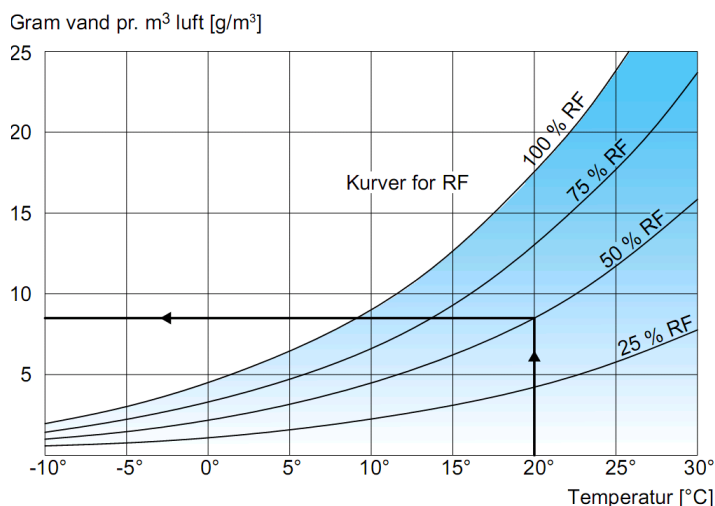
Figur 21. Den relative fugtigheds variation med temperaturen.⁴⁷
