Fysisk opretning og forbedring af almene boligafdelinger

Byfornyelse Danmark
Arbejderbevægelsens Erhvervsråd
DOMUS arkitekter

Undersøgelse af behov for fysisk opretning og forbedring i almene boligafdelinger med henblik på sikring og styrkelse af afdelingernes konkurrenceevne på boligmarkedet

Landsbyggefonden, Marts 2001

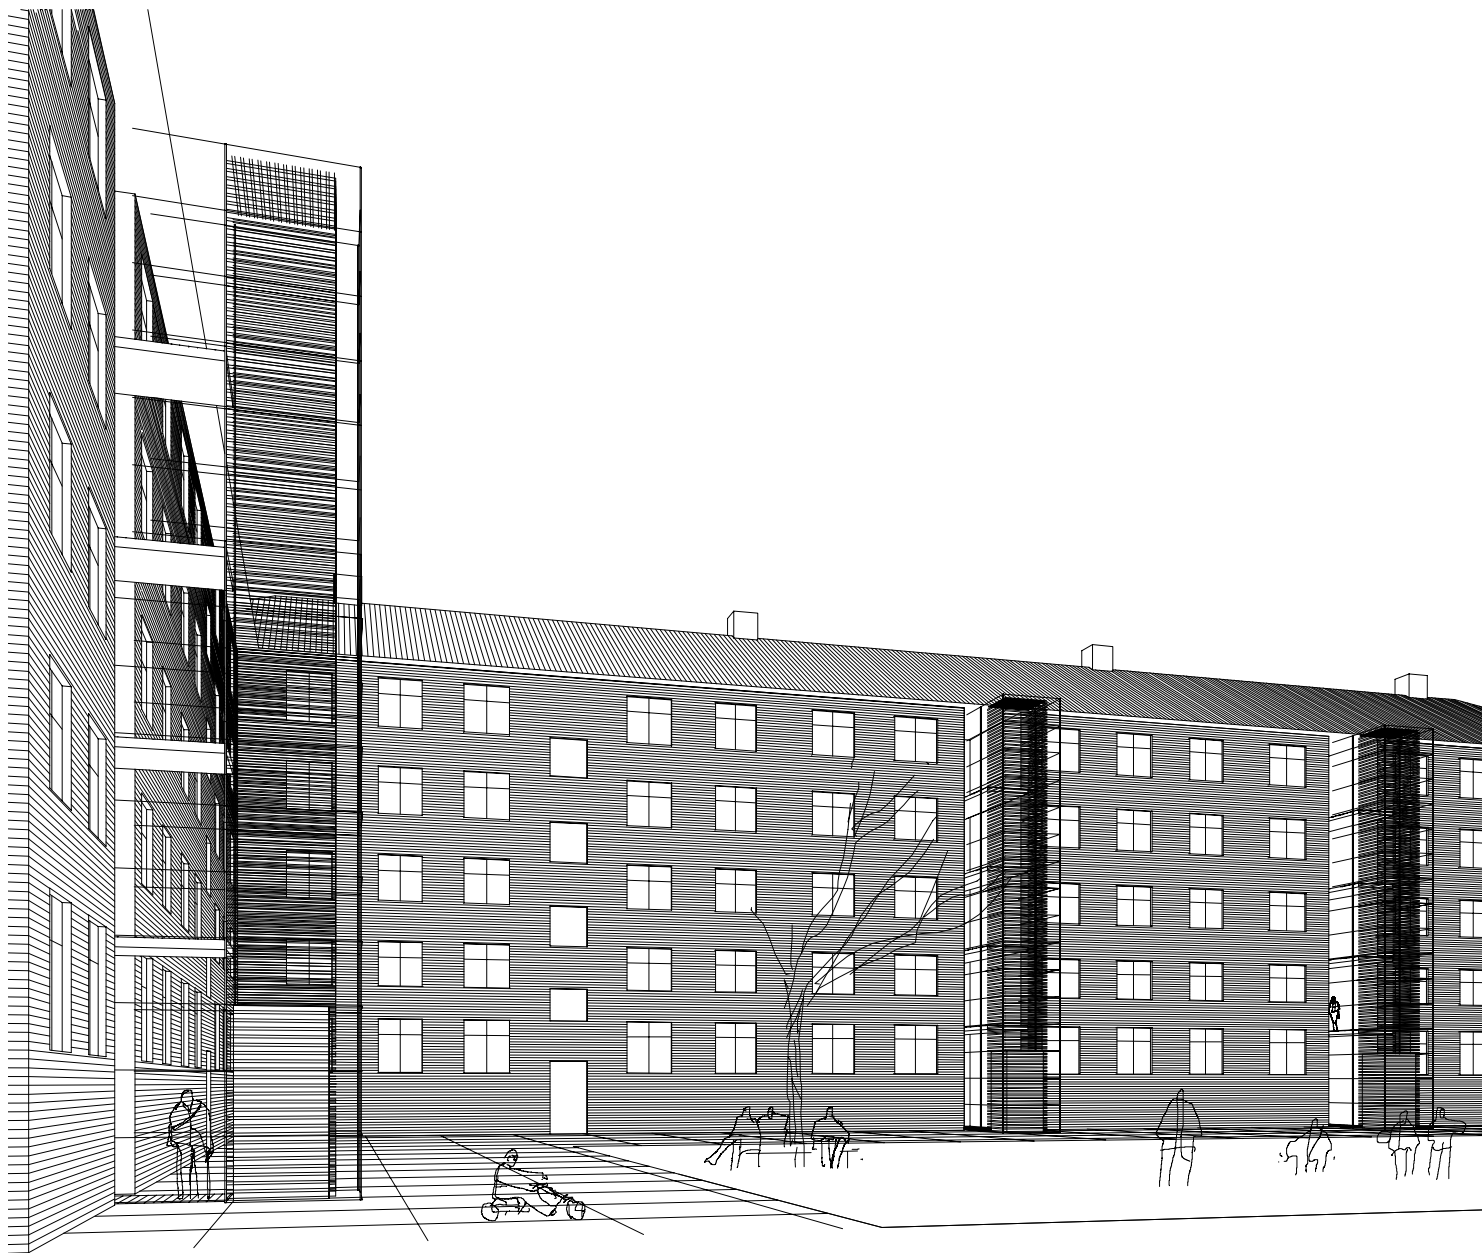
Forslag til udbygning af elevatorårne i eksisterende bebyggelser af røde sten og valmede, teglstensbelagte tage. Elevatorårnene kan udføres i en let og transparent konstruktion i stål og glas

Elevatorpriser varierer meget alt efter elevatorens art og bygnings karakter. I scenariet benyttes erfaringspriser fra Elevatorundersøgelsen og Den lodrette forbindelse. Her angives totalpriser på mellem 130.000 og 400.000 kr., og entreprenørpriser på 51-77.000 kr. pr. bolig for elevatorer, der kan placeres i eksisterende durchsicht, og 85-250.000 kr. pr. bolig for elevatorer, der placeres i tårn uden for eksisterende hus.

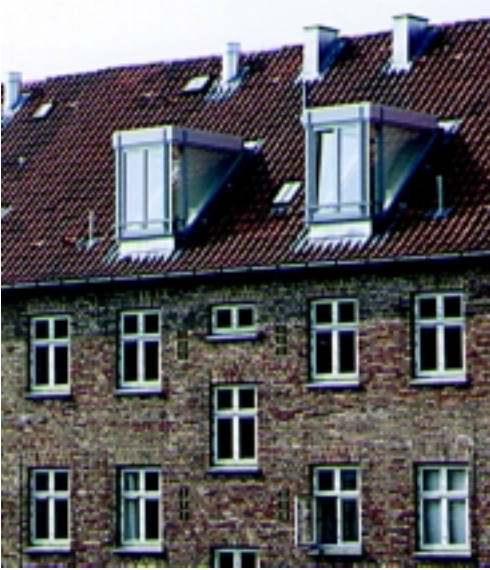
I et boligområde med overvejende 2-rums-boliger kan det af hensyn til at opnå et mere varieret boligudbud, overvejes at udføre både lejlighedsammenlægninger og lejlighedsudvidelser. Illustrationen viser en lejlighedsudvidelse fra 2-rums-bolig til 4-rumsbolig ved at inddrage tagetagen i øverst beliggende boliger

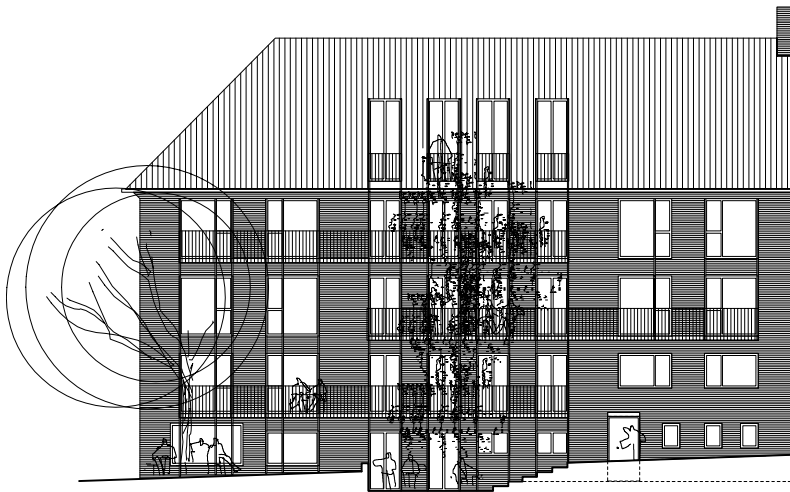
Fremtidige forhold

Forslag til en mere dagslysgivende facade i en typisk ejendom fra denne periode. Her kan også udføres private udeopholdsmuligheder i form af altaner

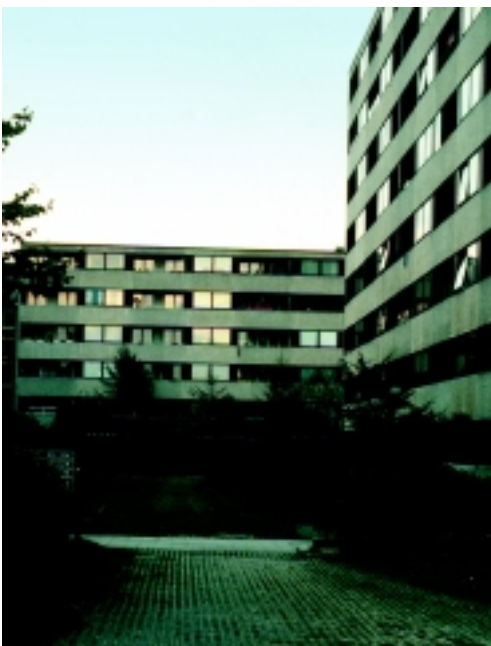
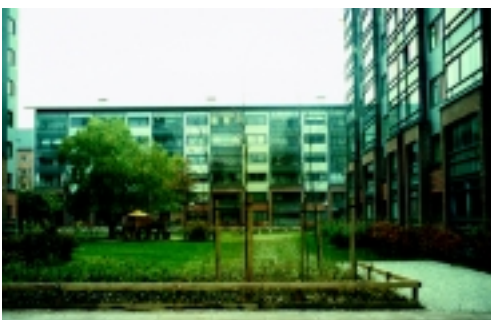
En typisk bebyggelse fra perioden, AKB Stjernen, før og efter tilføjelse af nye facader og tage

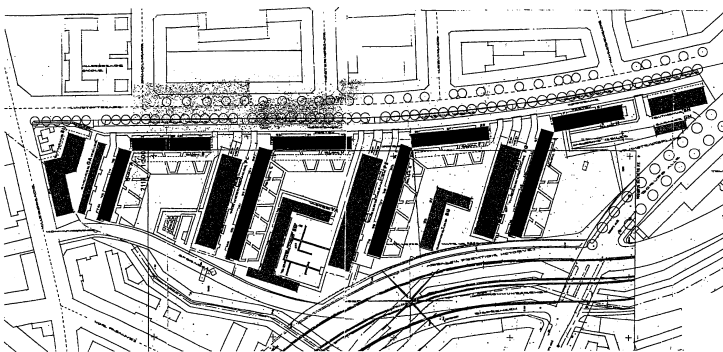
*Lundtoftegade, plan før
 Lundtoftegade, plan efter*

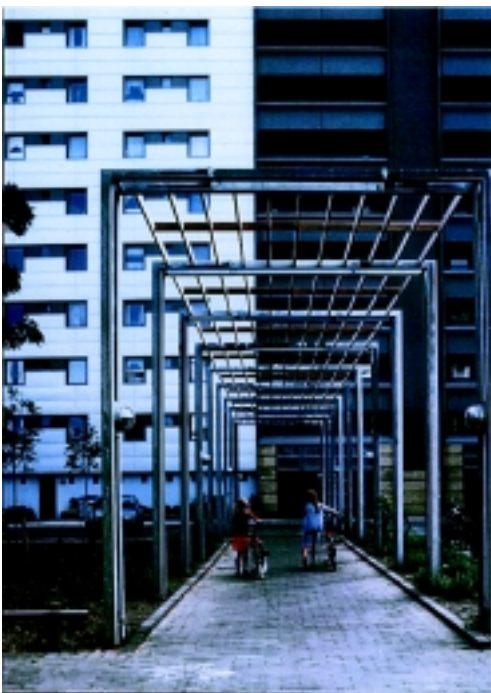
Foto fra hovedstiforløbet, gennembyrningen af de store blokke samt nordøstfacaden.

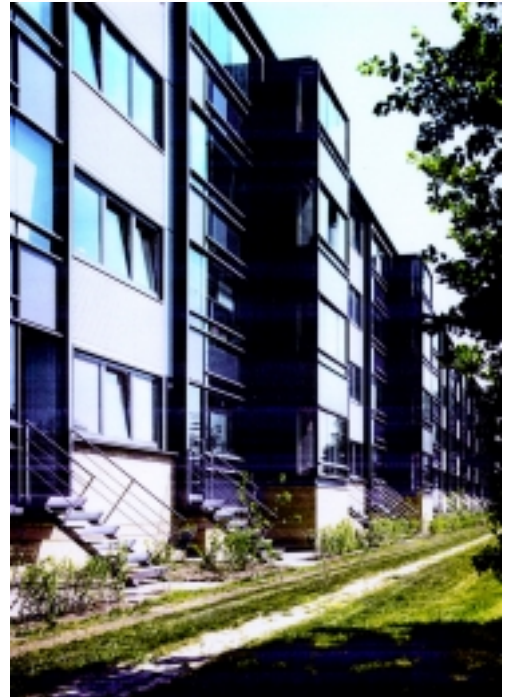
Eksempel på facaderenovering med større åbenhed

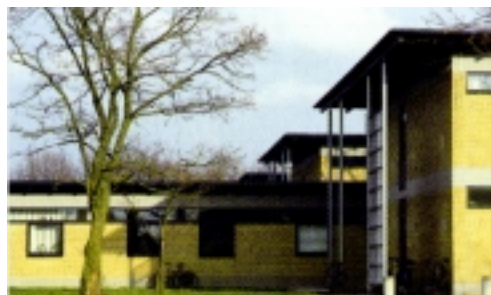
*Renovering af tage som en "overlapping" af den eksisterende geometri. De nye, flade tage med store facadebeskyttende udhæng er afsluttet med en kileskåret isolering og tagbeklædning.
Kampsaxkollegiet i Lundtofte*

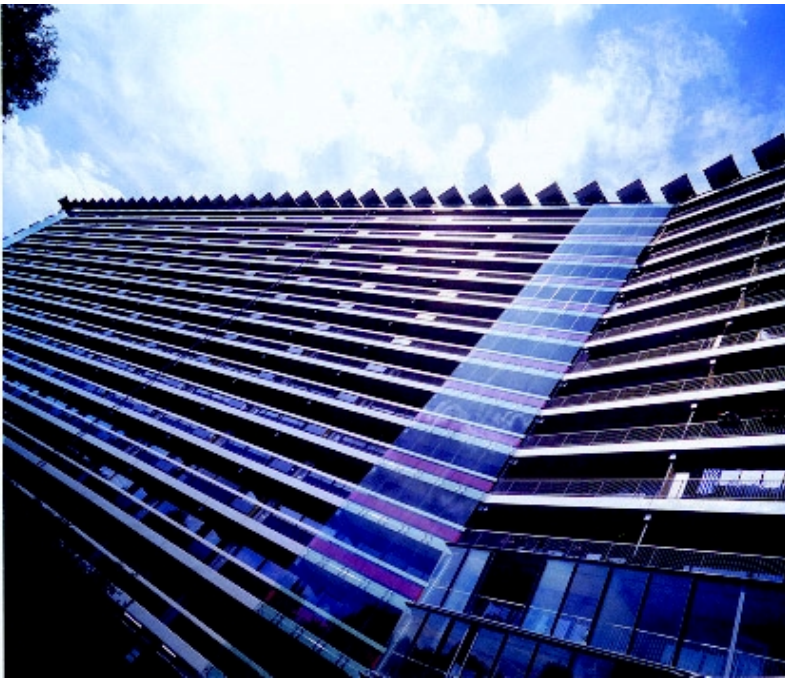
Omfattende facadeudformning med glas og solceller

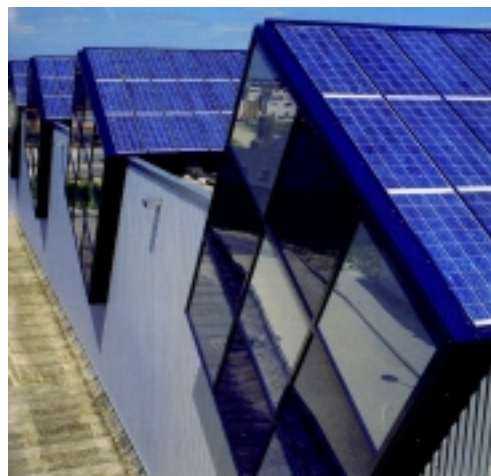
En del af det lave boligbyggeri fra perioden er ikke tidssvarende i forhold til krav om mere rationel vedligeholdelse. Hertil kommer manglende nutidige løsninger, der giver et lavere energiforbrug. Nye tage og facader vil i et vist omfang kunne afhjælpe disse mangler

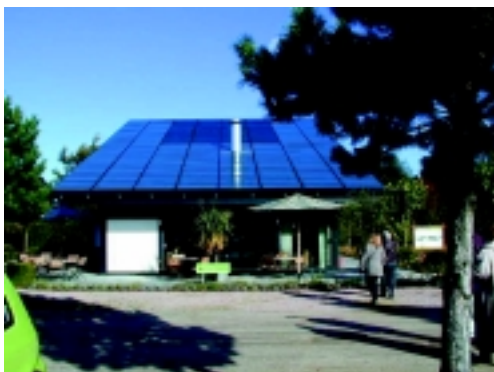
Solceller på tage

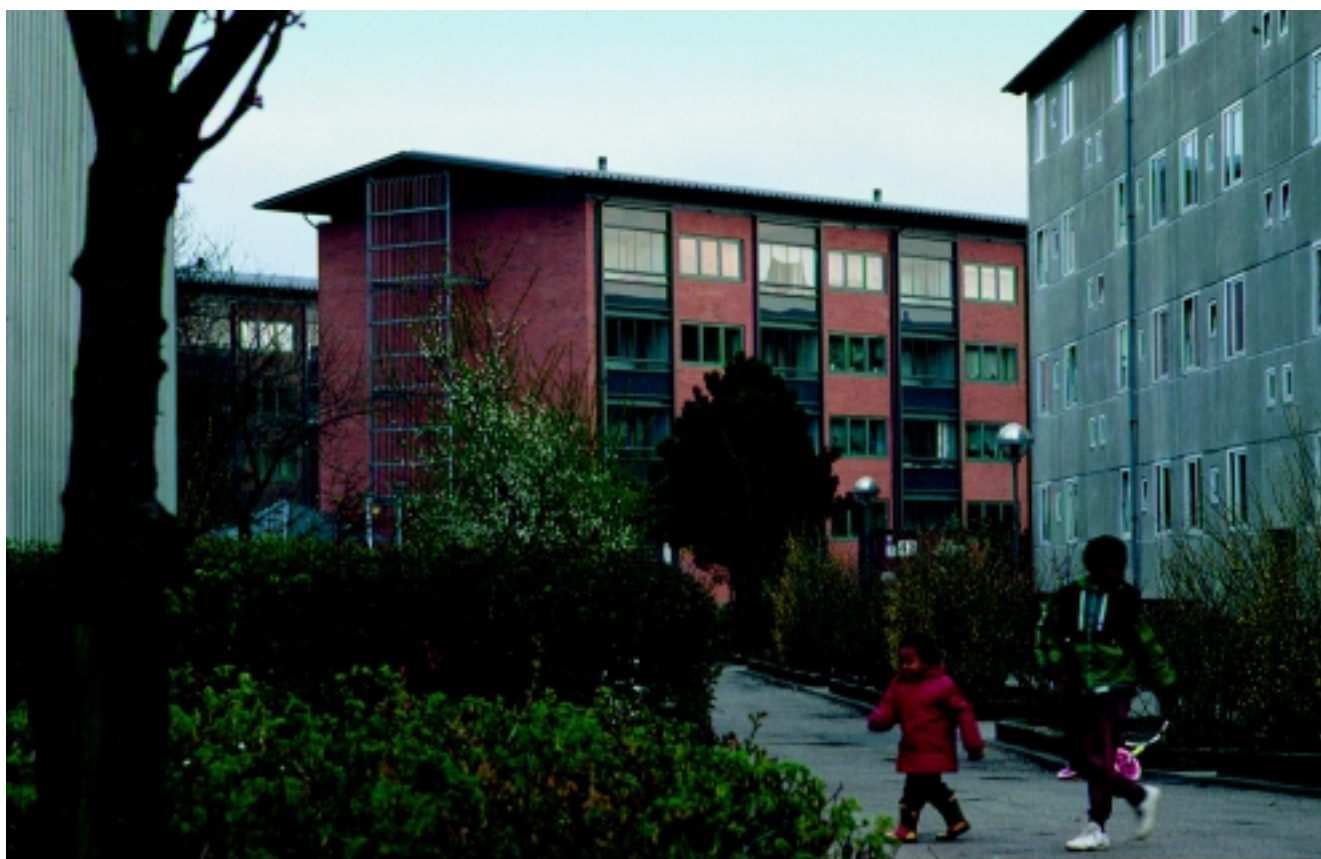
*Tradition og fornyelse i FOB Ringparken i Slagelse.
De industrielle betonelementfacader isoleres og forsynes med mursten, pudsede overflader og glasinddækkede altaner*
