RENOVERING AF ALMENE BOLIGOMRÅDER 2017-2019

**ERFARINGER MED FYSISK RENOVERING – ARKITEKTUR,
SOCIALT LIV OG OMDØMME**

BUILD Rapport 2021:02
Polyteknisk Boghandel og Forlag ApS · 2021

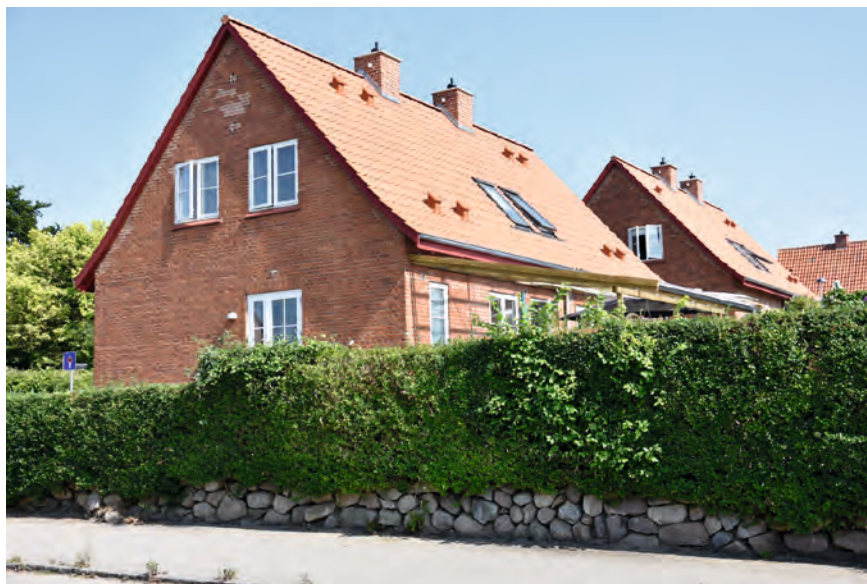
FIGUR 3. De små bygninger på Bent Grubes Vej i Holbæk har fået repareret murværkets fuger. Alligevel vurderer boligselskabet, at fuger og sokler skal repareres yderligere inden for en kort årrække.

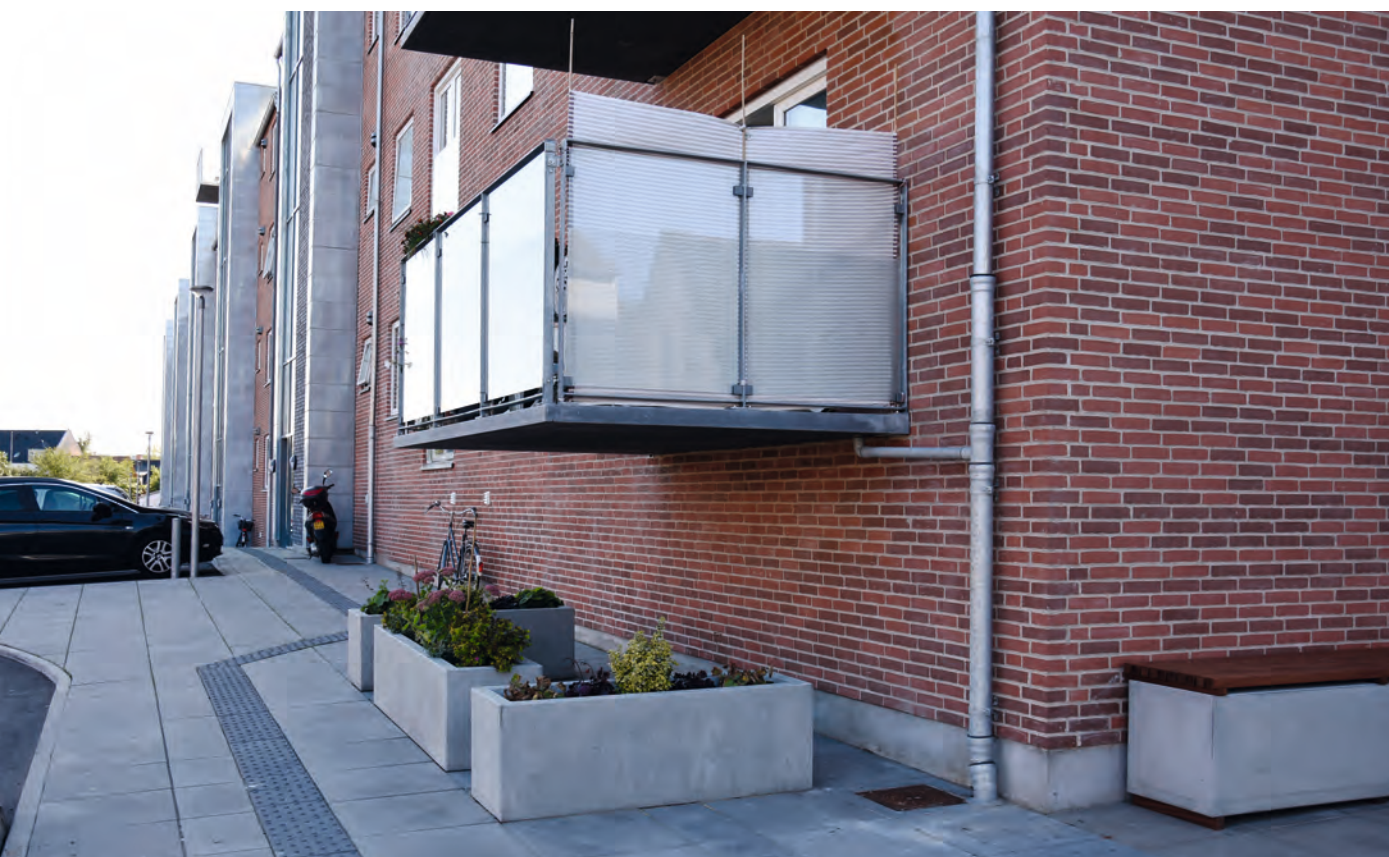
FIGUR 7. Nye altaner på Bakkegården i Frederikshavn har generelt ført til øget boligkvalitet, men en af stueetagerens altaner er meget uheldigt placeret.

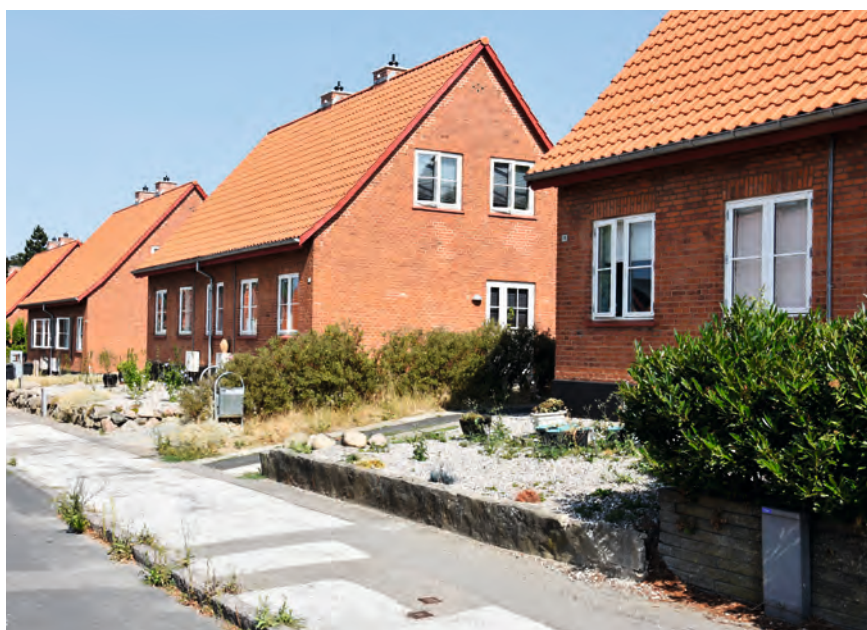
FIGUR 10. Renoveringen på Bent Grubbes Vej i Holbæk har ført til betydelige forbedringer af boligstandarden.

Ændringer af boligernes interiør er erfaringsmæssigt nogle af de forbedringer, som beboerne sætte allermest pris på, og i flere af de evaluerede renoveringer er der da også skabt omfattende boligmæssige forbedringer. Det er blandt andet sket i de små boliger på Bent Grubbes Vej i Holbæk. Bygningerne er opført i 1944, dengang med vaskerum og depotrum i kældrene. På et senere tidspunkt er der etableret badeværelser i kældrene, og dermed havde soveværelserne på første sal langt til bad og toiletforhold. Samtidig opstod der omfattende fugtproblemer i kældrene, der ikke var bygget til at rumme et badeværelse. Som et led i den gennemførte renovering er der blevet etableret nye badeværelser placeret i stueplan. Med omdisponeringen af stueetagerens planløsning er boligstandarden blevet mere tidssvarende.

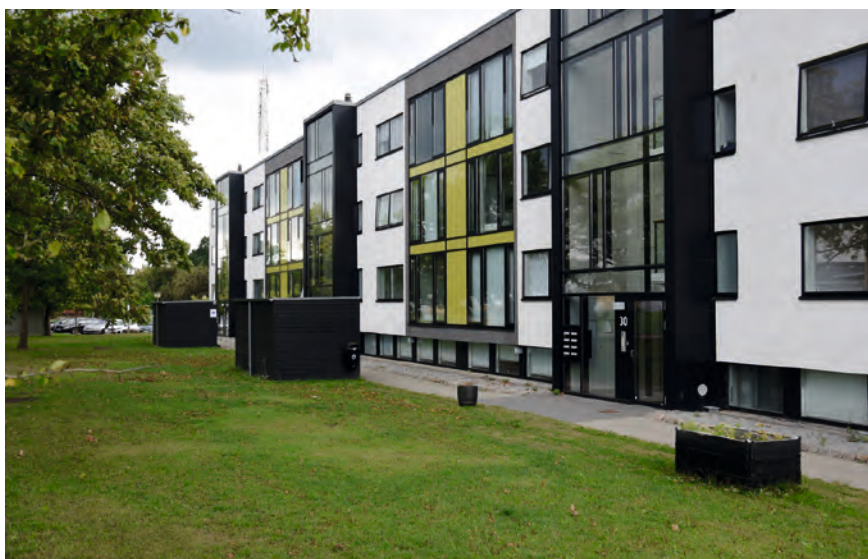
FIGUR 12. Boligsammenlægninger i Hørgården har ført til etablering af 12 familieboliger på 153-159 m². Det har været en fejlinvestering.

De boligsammenlægninger, der er blevet gennemført i Hørgården i Aabenraa, er mere betænkelige. Sammenlægningerne har bl.a. ført til etablering af 12 store familieboliger på 153-159 m². Huslejen for de store boliger er over 9.000 kr./mdr. plus forbrug. Det er en høj husleje i Aabenraa, og det har da heller ikke været muligt at leje de store lejligheder ud. Således stod alle 12 lejligheder tomme ved besigtigelsen i foråret 2019, og boligsammenlægningerne har dermed været en fejlinvestering. Det er især problematisk, fordi de store familieboliger er blevet etableret på bekostning af små 1½ værelses lejligheder, der er blevet nedlagt. Det har ifølge en ansat i Aabenraa Kommune ført til, at flere af de tidligere beboere i de små boliger er blevet hjemløse. Han fortæller, at nogle af de tidligere beboere i dag bor på forsorgshjem og nødhjælp, mens andre er flyttet til et mindre landsbysamfund, hvor de bor i privat udlejning af "Låsby Svendsen-typen".

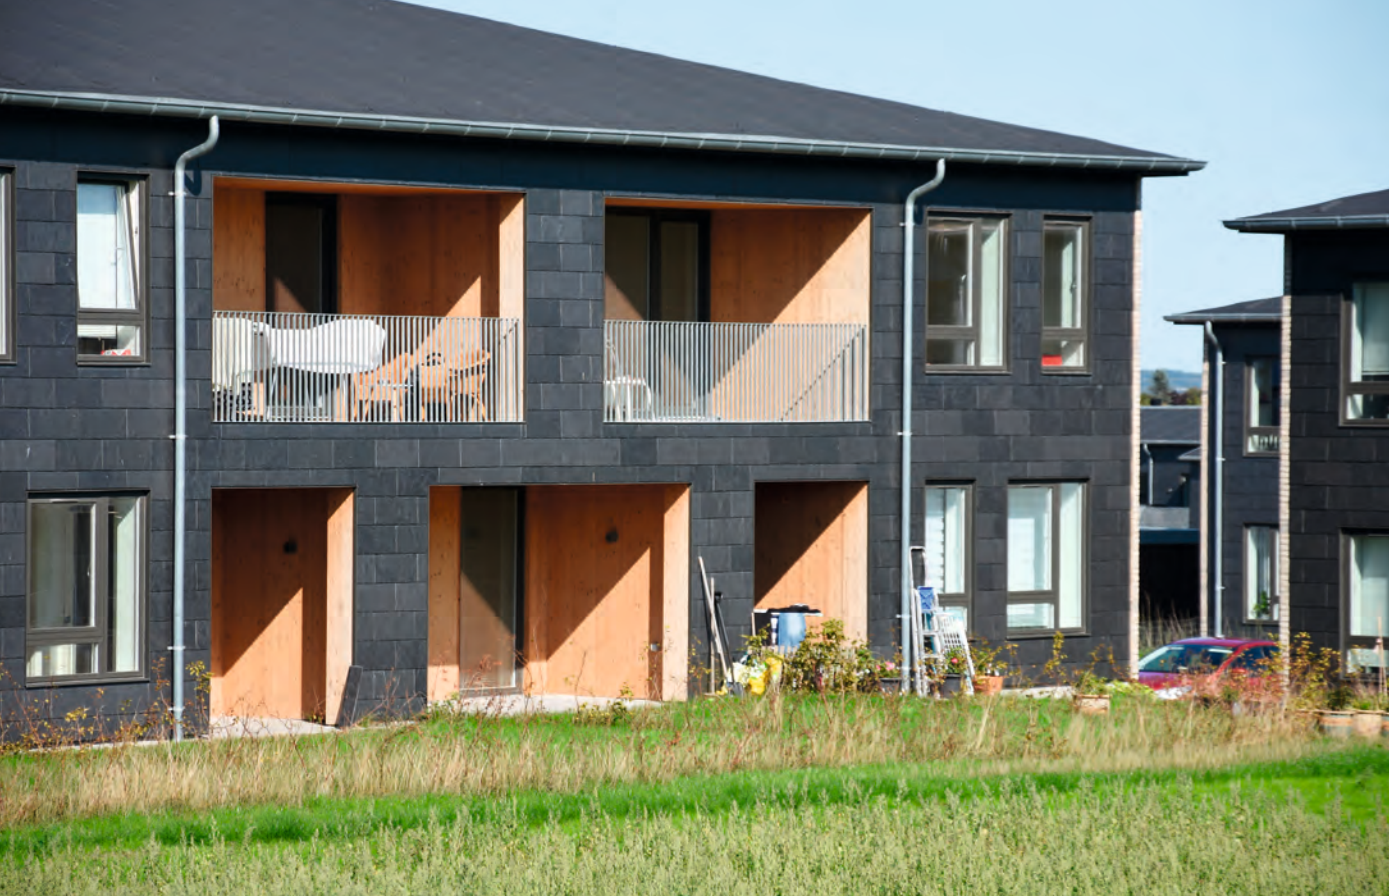
FIGUR 13. På Ravnkildevej er alle boligblokkenes etværelses lejligheder blevet nedlagt i forbindelse med renoveringen. Det skyldes ikke problemer med at få dem udlejet.

På Ravnkildevej er der også blevet nedlagt en række små boliger i forbindelse med den aktuelle renovering, og i Farum Midtpunkt blev små lejligheder nedlagt i forbindelse med renoveringen af prøveblokken til trods for, at de små boliger ikke har været svære at udleje. En af de involverede rådgivere begrundede det med, at de små lejligheder ofte rummer socialt udsatte beboere og betegner denne form for boligreduktion "social ingeniørkunst med det formål at reducere antallet af socialt udsatte beboere i afdelingen". Det var dog kun i prøveblokken, at de små boliger blev nedlagt.

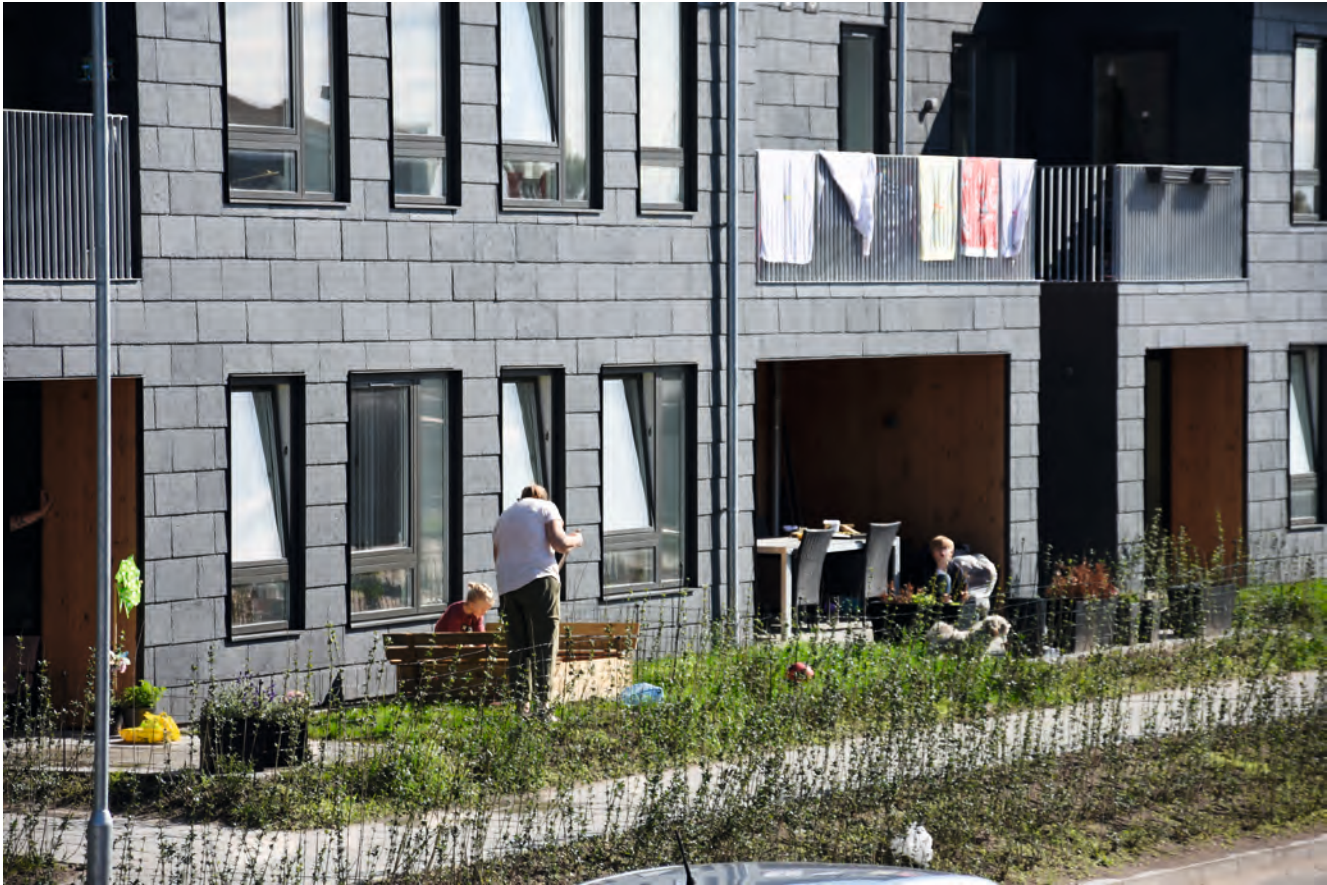
FIGUR 16. Små forhaver på ankomstsiden af de renoverede boligblokke på Ravnkildevej.

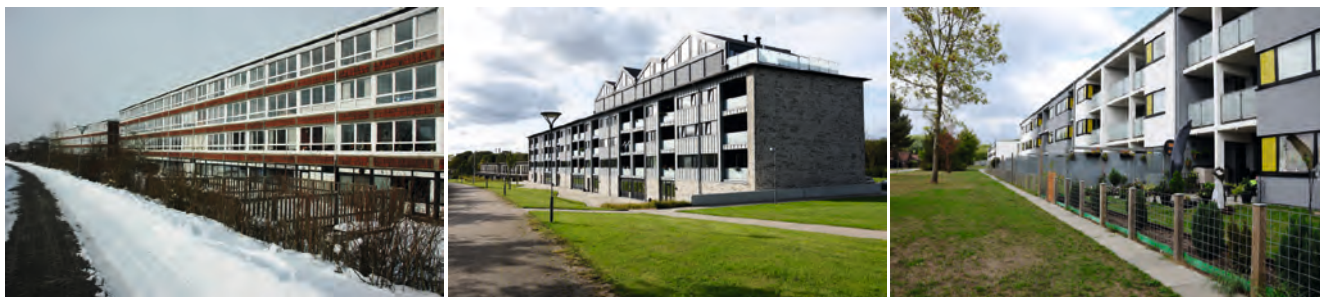
FIGUR 19. Med renoveringen af boligblokkene i Aabenraa er der skabt meget anderledes arkitektoniske udtryk. På billedet til venstre ses en boligblok før renovering. På billedet i midten ses boligblokken i Frueløkke efter renovering, og på billedet til højre ses en af boligblokkene i Hørgården efter renovering.

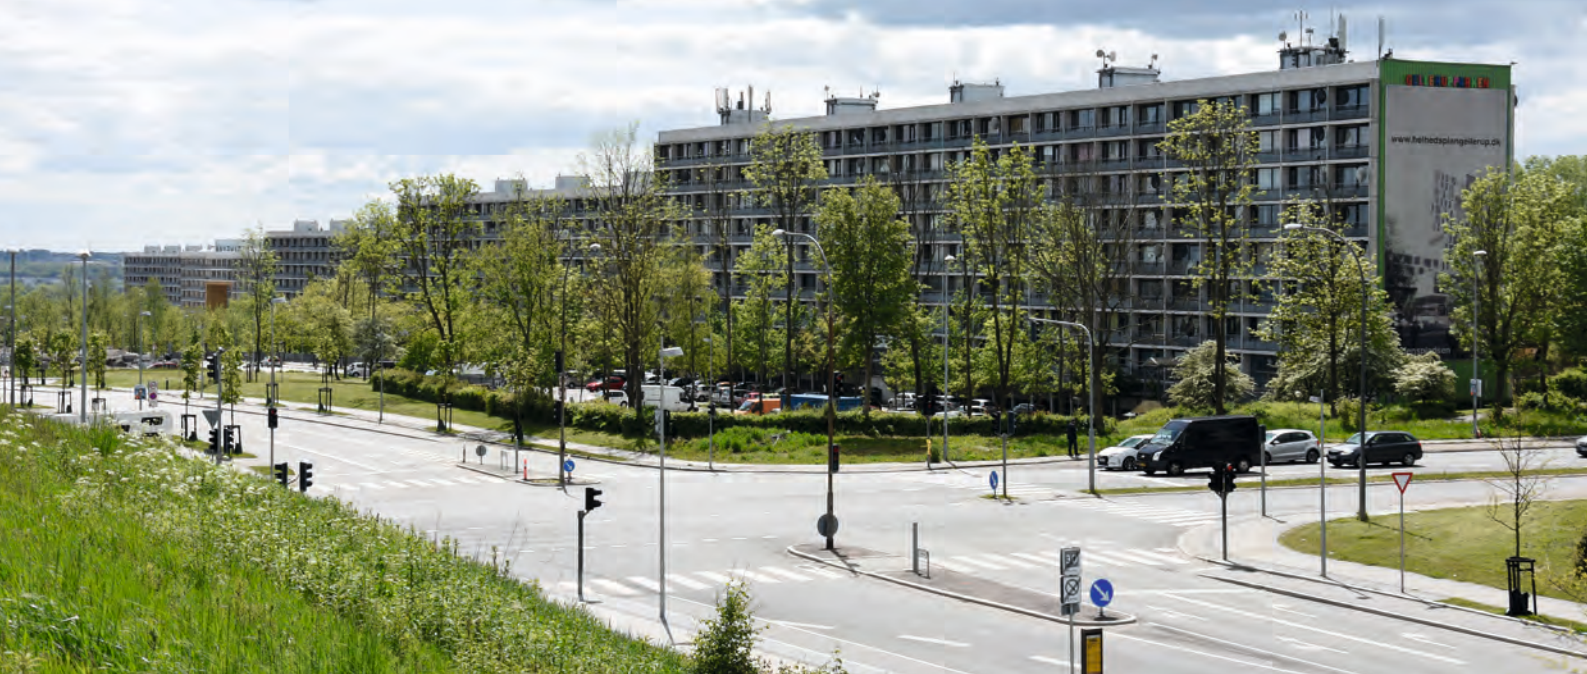
FIGUR 21. Gellerupparkens fem høje blokke ud mod Åby Ringvej skaber et markant arkitektonisk motiv. De indgår i den danske bygningsarv, som en manifestation af efterkrigstidens byideal og produktionsformer. Samtidig er der imidlertid behov for markante fornyelser og forbedringer i bydelen. Opgaven er at finde en passende balance mellem bevaring og fornyelse.

Gellerupparkens kvaliteter er imidlertid ikke kun knyttet til dens kulturhistoriske (og miljømæssige) værdier. Gellerupparken rummer også arkitektoniske kvaliteter. Den gennemgående arkitektoniske styrke ligger i spillet mellem et nøgternt konstruktivt system og et enkelt arkitektonisk udtryk. Materialerne er stort set begrænset til beton, metal og vinduespartier med sorte trærammer, og med synlig bræddeforskalling i betonen og enkle samlingsdetaljer er der opnået markante arkitektoniske effekter. Boligblokkene er sammensat af vandrette og lodrette betonelementer. Deres forkanter er synlige i facaderne, og dermed opstår det grid-mønster, der giver facaderne deres stramme og letgenkendelige struktur på begge sider af boligblokkene. Som et modspil til de tunge betonelementer står de lette glaspartier, der er trukket ind i facaden. Særligt flot er motivet i de høje og slanke blokke, der ligger på en lang række ud mod Åby Ringvej, hvor også de forskudte gavle springer frem som markante og tidstypiske motiver. De beskrevne kvaliteter er på fornem vis blevet genfortolket i forbindelse med den aktuelle renovering.

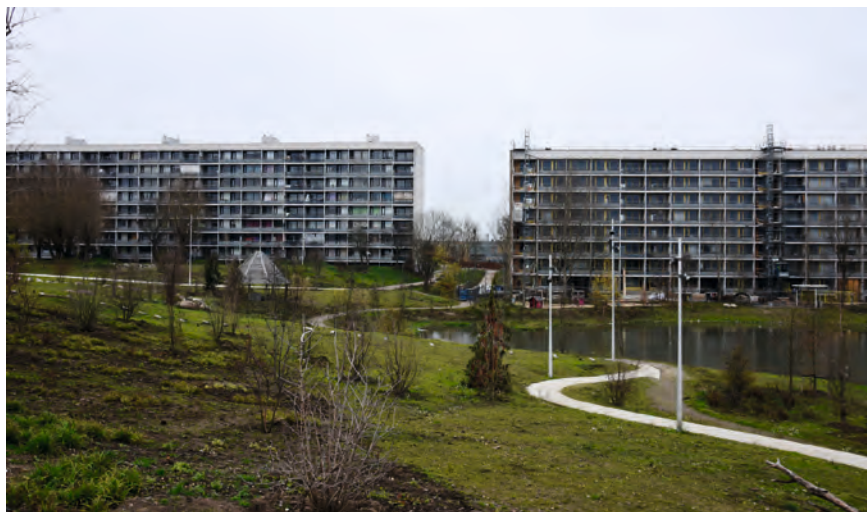
FIGUR 22. Blok 4 til højre på billedet er blevet renoveret, mens boligblokken til venstre fortsat fremtræder i oprindelig form. Det er svært at bevare alle de oprindelige kvaliteter, og det er fx vigtigt at huske, at tilføjelser på boligblokkenes tagflader er en del af det arkitektoniske udtryk. I store træk har Blok 4 dog bevaret sit arkitektoniske udtryk.

afhængig af konteksten. Det er årsagen til, at gavlene i Blok 4 ikke har fået tilført nye karnapper på samme måde, som det er tilfældet på Blok 7. På Blok 7 står den sydvendte gavl alene, og den ses som noget af det første, når man nærmer sig Gellerupparken fra Silkeborgvej. Der er en flot udsigt over Brabrand Sø fra karnapperne, og der kan argumenteres for, at gavlen med de nye karnapper virker mere imødekommende end tidligere. Blok 4 indgår som én ud af fem høje boligblokke, der ligger på en række ud mod Åby Ringvej. De høje boligblokke ligger svagt forskudt, og gavlene træder frem som markante og tidstypiske motiver ud mod omgivelserne. Motivet er smukt og har kulturhistorisk værdi, og renoveringen har heldigvis ikke ændret det indtryk.

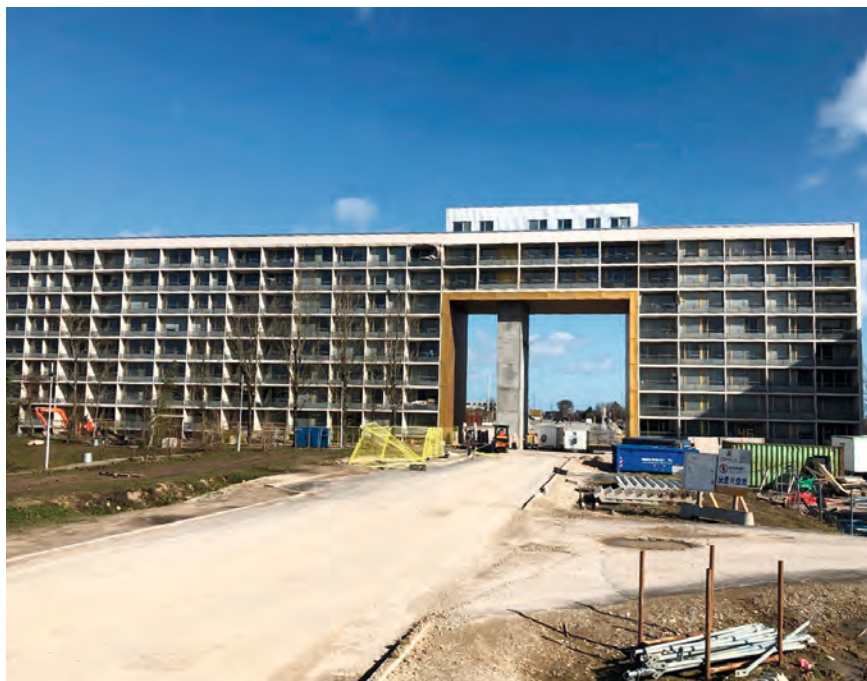
FIGUR 23. Renoveringsopgaven er en balancegang, hvor overordnede fortællinger og bærende arkitektoniske kvaliteter bevares, samtidig med at boligområdet omdannes til noget nyt og anderledes. Portrummet i Blok 4 i Gellerupparken er en markant fornyelse, der har symbolsk betydning. Valget af, at lade Blok 4 og Blok 7 være genstand for pilotprojekter var i sig selv strategisk begrundet, da de begge har en meget synlig placering.
Foto: Rene Qvist Jensen.

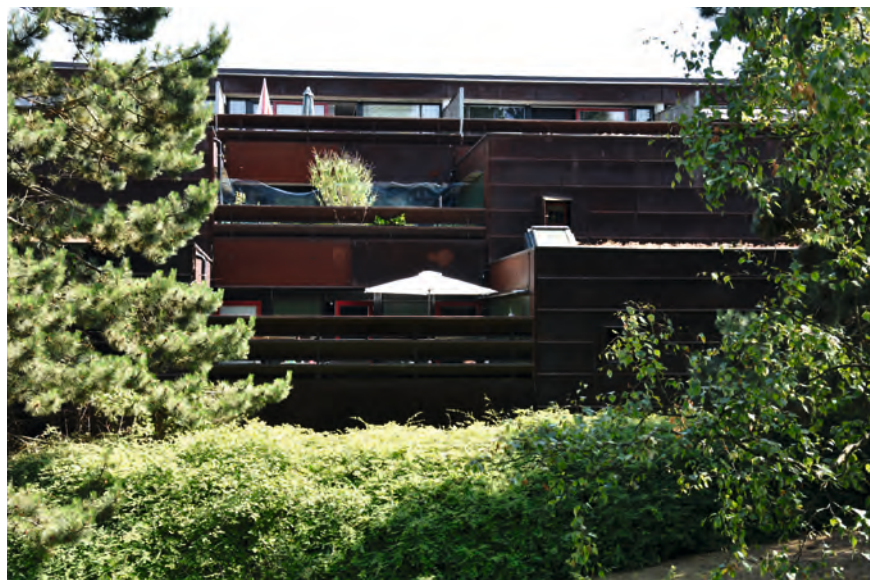
FIGUR 24. Den gennemførte renovering af Birkhøjterrasserne i Farum Midtpunkt. Udvendigt er facaderne ikke forandret, men indvendigt er der skabt tilføjelser, der understreger oplevelsen af 1970'ernes oprindelige design.

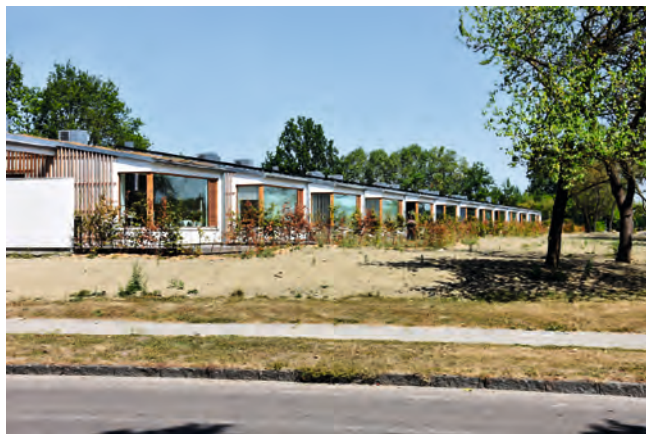
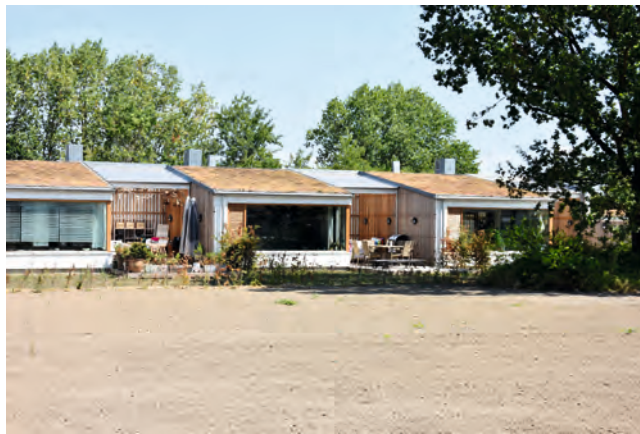
FIGUR 25. Små udskæringer i Margrethehusenes havefacader og varierende materialer på rækkehusenes tagflader skaber en markering af de enkelte boliger, og det giver samtidig en rytmisk opdeling af de lange bygningskroppe.

I Margrethehusene er det vellykkede arkitektoniske resultat opnået, ved at etablere en arkitektonisk underopdeling af de forholdsvis lange bygningskroppe. Det er bl.a. sket ved at lave små indhak og udskæringer i facadelinjen. Det skaber struktur og rytme på facaderne. Samtidig

opstår der en række nicher i bygningernes facader, der danner ramme for intime rum og øger beboernes privathed på de nyanlagte terrasser. Udskæringerne i facadelinjen har tilmed gjort det muligt at justere rækkehusenes arealer i forhold til reglerne om boligsikring. Mange forskellige udfordringer er således blevet tænkt sammen til en helhedsorienteret løsning (jf. side 13).

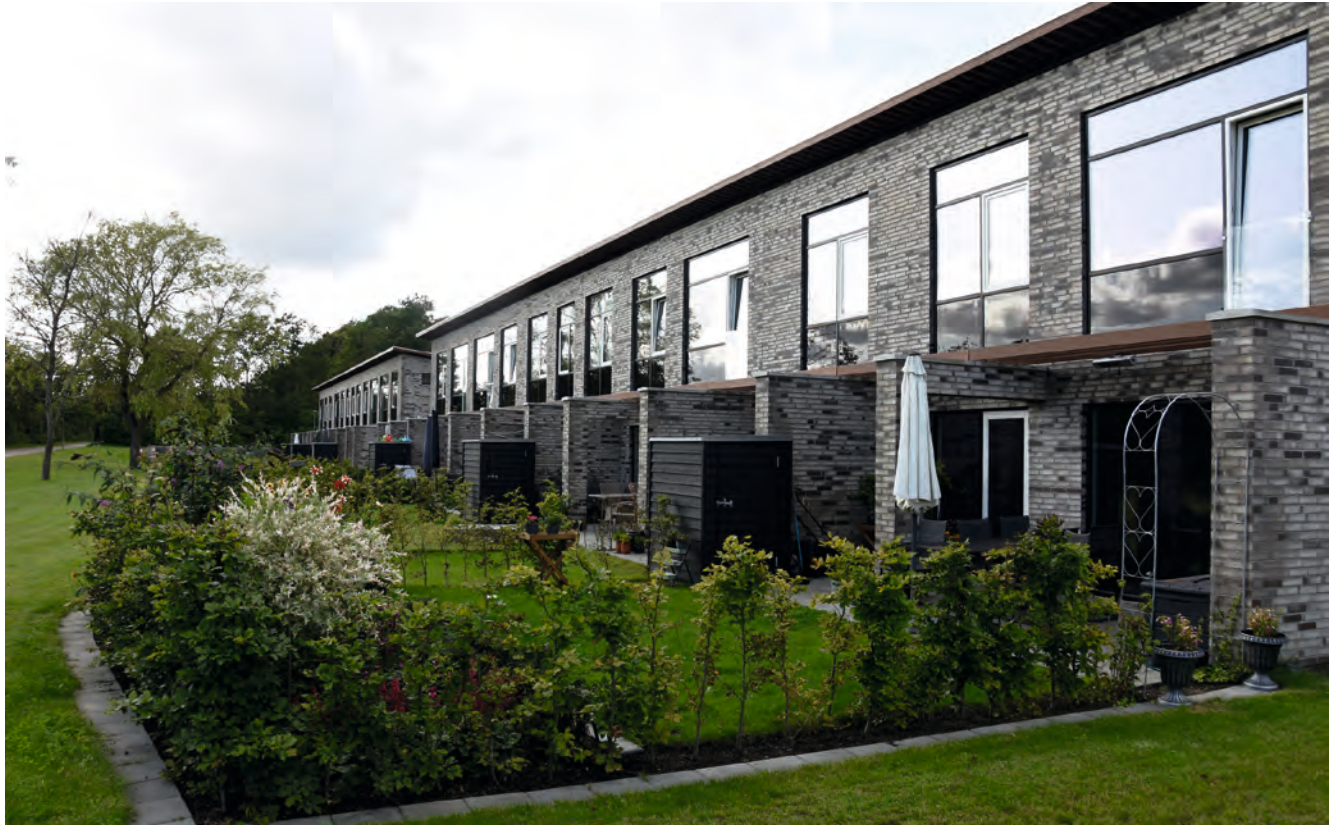
FIGUR 26. Frueløkkes nye rækkehuse er opført oven på soklerne fra en tidligere boligblok. Bygningskroppen er delt op i to ved at lave en passage i midten.

I Frueløkke er det ligeledes lykkedes at opføre fine og velfungerende rækkehuse på de gamle sokler. Her er bearbejdningen af de forholdsvis lange bygningskroppe helt konkret sket ved at dele dem op i to. Det er en arkitektonisk gevinst: De nye stænger af rækkehuse har fået en volumen, der passer fint til deres nye højde. Der er endvidere gjort en del ud af at tilføre havefacaderne en ny struktur. Det sker blandt andet ved hjælp af en række støttemurer, der sikrer privathed på terrasserne og skaber variation og rytme i oplevelsen af facaderne. Endelig er det værd at notere sig, at rækkehusene har vist sig at være meget populære. Til trods for et presset boligmarked i Aabenraa er de alle blevet hurtigt udlejet.

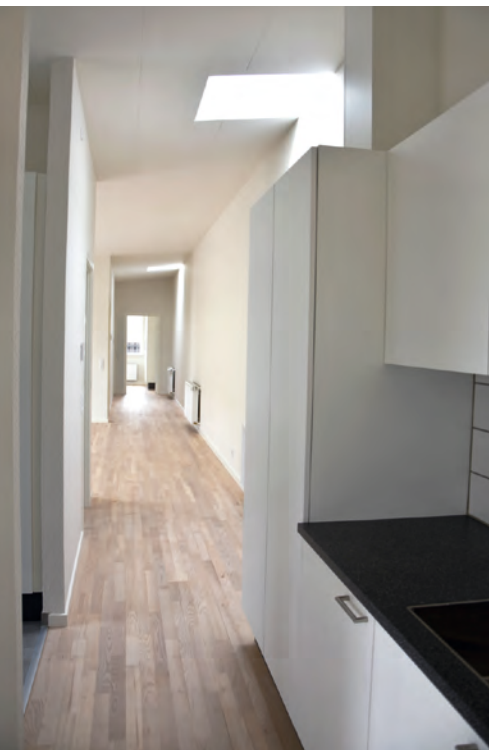
FIGUR 27. Nye store boliger på Ravnkildevej i Aalborg. Gangarealerne er lange.

tilfælde har skabt uheldige begrænsninger, at de oprindelige sokler har dikteret bygningernes omrids. Det gælder især i de største af gårdhuse, som er meget smalle og lange. Det har gjort det svært at lave gode planløsninger, fx har de nyrenoverede boliger meget lange gangarealer. Udviklingschefen i Himmerland Boligforening og den tilknyttede rådgiver vurderer begge, at de kunne have lavet både billigere og bedre boliger, hvis det havde været muligt at rive de gamle gårdhuse ned og bygge nyt. En anden løsning kunne dog have været at undgå de lange gangarealer ved at omdanne de største gårdhuse til dobbelthuse. Det er sket i nogle af gårdhusene, og her er boligplanerne mere optimale.

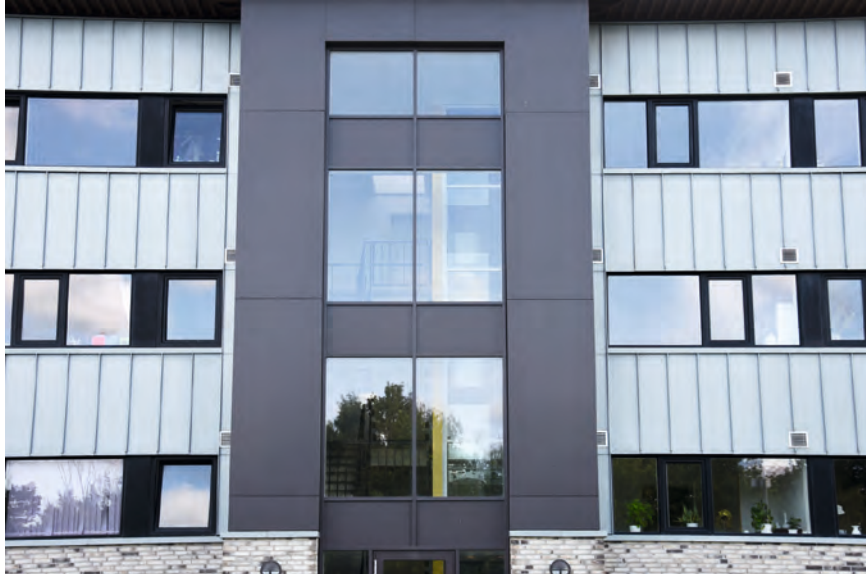
FIGUR 29. På facaderne på boligblokken på Frueløkke mødes forskellige typer af metalbeklædninger omkring indgangspartierne.

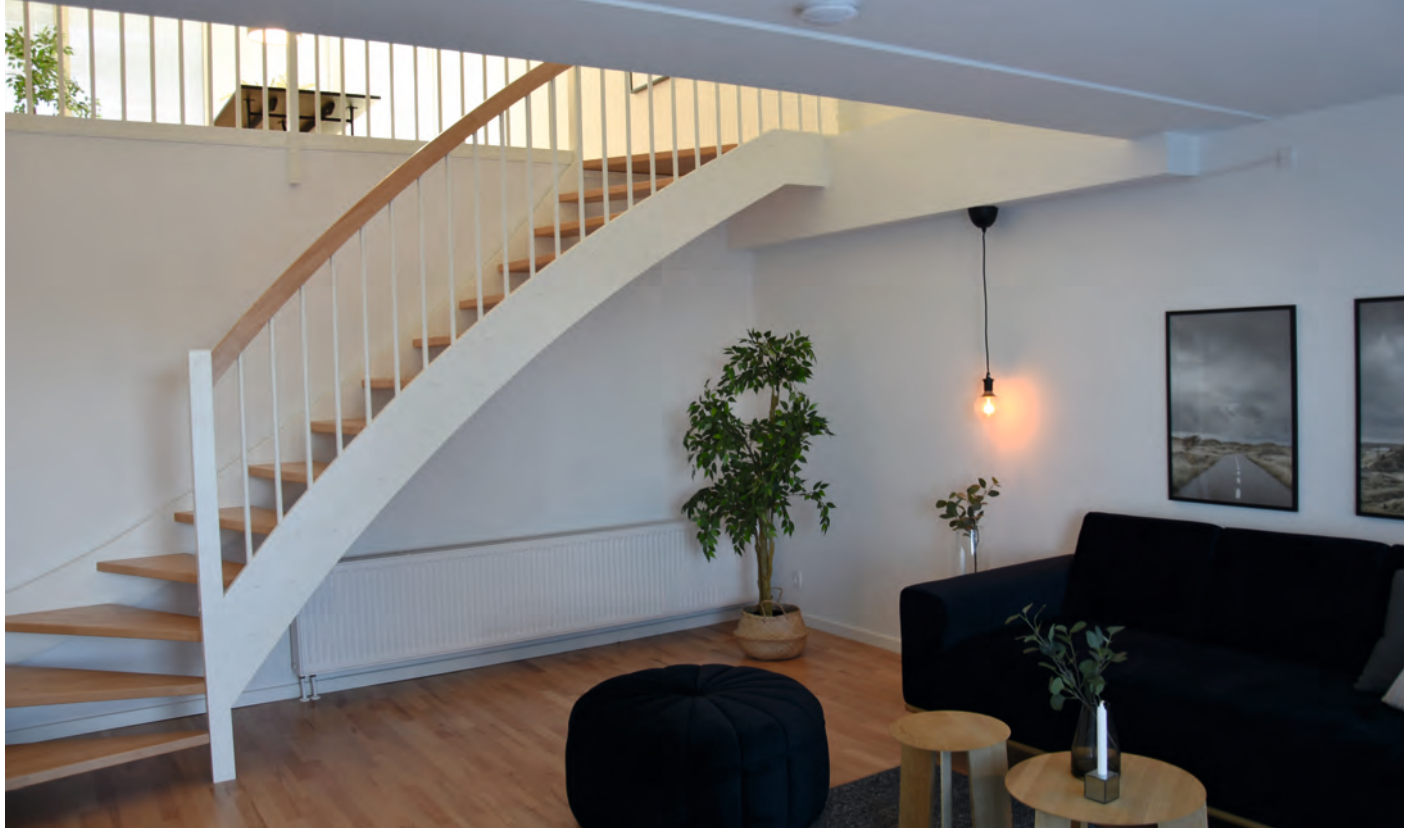
FIGUR 30. Ny boligtyper i stueetagen på Blok 4 i Gellerupparken. Målet er at ændre beboersammensætningen i Gellerupparken.

Det har været bestræbelsen i Gellerupparken. Her er de nederste etager i Blok 4 blevet omdannet til store familieboliger i to etager. De nye boliger har direkte udgang til terrasser, og flotte kig på tværs af boligens dobbelthøje rum er med til at tegne billedet af høj boligkvalitet. Dermed er grundlaget lagt for at tiltrække nye beboere. De oprindelige beboere er blevet flyttet andre steder hen i Gellerupparken, og fleksibel udlejning sikrer, at nye beboere, der flytter ind i de omdannede lejligheder, er relativt ressourcestærke. Det har den ønskede effekt på Gellerupparkens beboersammensætning, men har også sin pris for en række af de beboere, der har måtte fraflytte deres oprindelige lejlighed (se side 89).

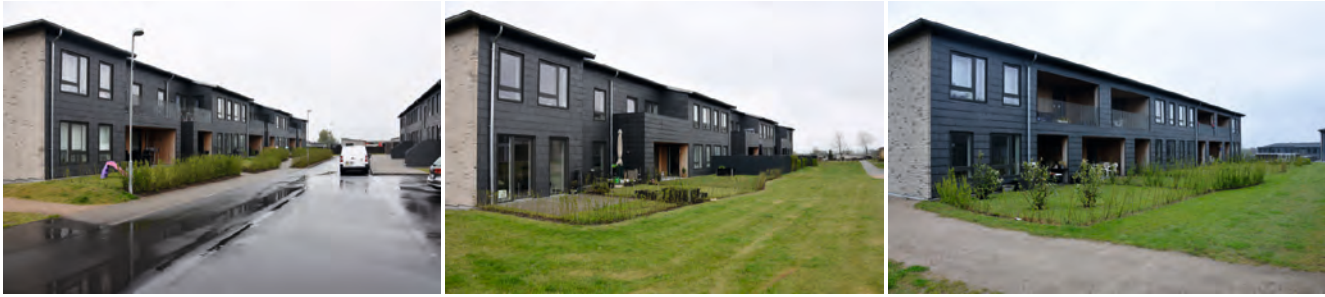
FIGUR 31. I bebyggelsen på Ravnkildevej er boligblokkene blevet omdannet til henholdsvis terrassehuse, rækkehuse og havehuse. Der er samtidig etableret en stor variation af boligtyper.

I bebyggelsen på Ravnkildevej er der udviklet en palet af nye boligtyper, og samlet set er der dermed etableret et mere varieret boligudbud i afdelingen. I gårdhusene, der tidligere kun rummede én boligtype, er der i dag seks forskellige boligtyper, og i etageblokkene er der i dag otte forskellige boligtyper. Boligafdelingen har dermed fået boliger af forskellig størrelse og med plandisponeringer, der er tiltænkt forskellige målgrupper. Udviklingen af de forskelligartede boligtyper danner grundlag for, at der på sigt kan udvikles en mere blandet beboersammensætning i boligområdet. Alle etværelseslejligheder er imidlertid blevet nedlagt, og det tyder på, at ikke alle typer af beboere er lige velkomne i det sociale mix (se side 27-29).

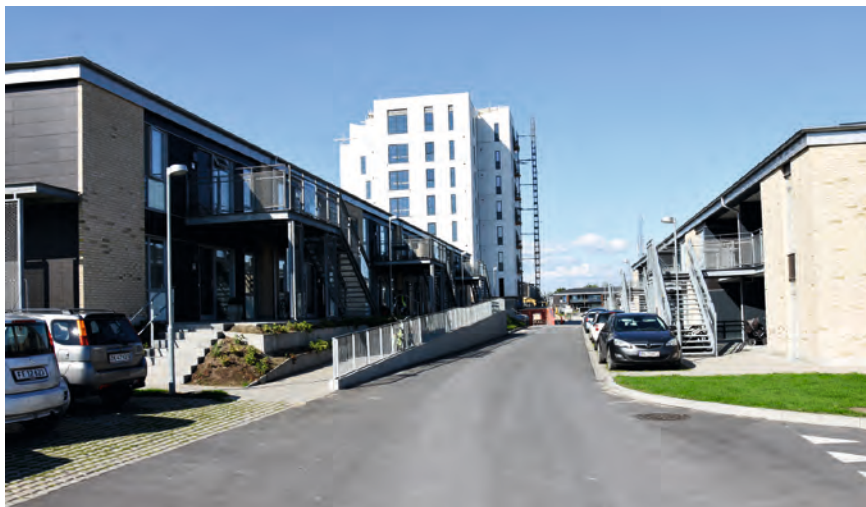
FIGUR 32. Kildeparkens almene boliger (forrest) med de nye privatejede boliger i de hvide punkt-huse bagved.

Ravnkildevej er en del af Kildeparken, der er det største boligområde i Aalborg. For flere år siden blev Kildeparken delt op i fire mindre afdelinger – Ravnkildevej, Fyrkildevej, Hvidkildevej og Blåkildevej. Det har i dag den effekt, at Ravnkildevej ikke er i risiko for at komme på "ghettolisten", da afdelingen huser mindre end 1000 beboere. Opdelingen af Kildeparken gennem etablering af nye matrikelskel for flere år tilbage er stærkt medvirkende til, at Aalborg ikke har nogen boligområder på ghattolisten. Opdelingen har således vist sig at være strategisk vigtig, men den har også været fornuftig af andre årsager: Kildeparken betragtet som ét samlet område er skalamæssigt overdimensioneret, og de mindre enheder er nemmere at relatere sig til for beboerne. Den organisatoriske opdeling af én stor boligafdeling i fire mindre enheder er i forbindelse med de aktuelle renoveringer i Kildeparken blevet understreget af, at hver boligafdeling renoverer boligblokkene forskelligt. Afdelingernes forskellige arkitektoniske bearbejdning af bygningerne understøtter således bestræbelserne på at opbygge mindre afdelinger med hver sin identitet. Det viser et stort potentiale i at samtænke organisatoriske og fysiske indsatser i udvik-

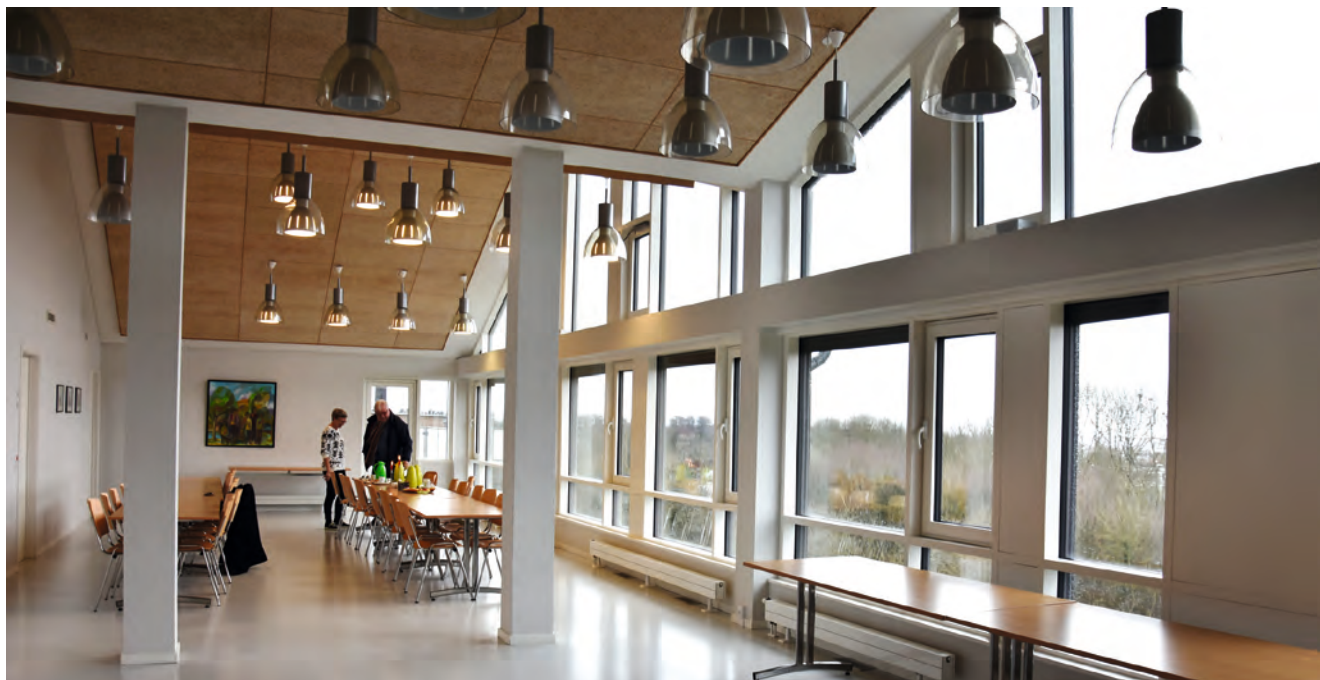
FIGUR 33. Det nye fælleshus placeret på toppen af en boligblok i bebyggelsen i Aabenraa. Fællesrummene kunne benyttes mere.

benytte dagligt. Afdelingsbestyrelsen har efterfølgende været bekymret for, om det nye flotte hus kan klare den daglige slitage. I dag benyttes huset derfor primært til fester, møder og afdelingsmøder. Beboerne kan leje det for et døgn til fx private fester. Dermed har det bekostelige fælleshus en begrænset effekt på boligområdets fællesskab. Det er godt, at der passes godt på de fysiske rammer, men de skal først og fremmest benyttes.

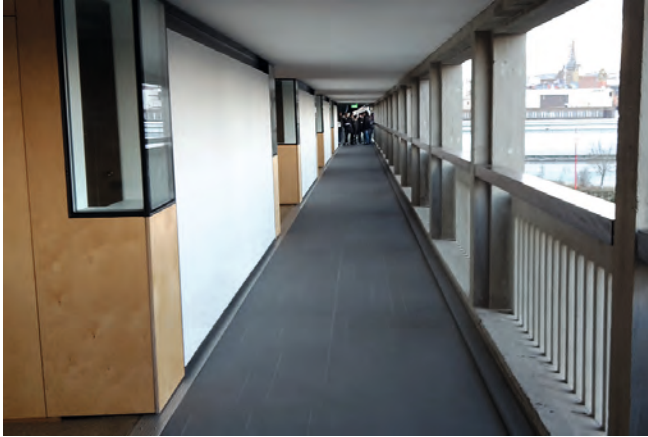
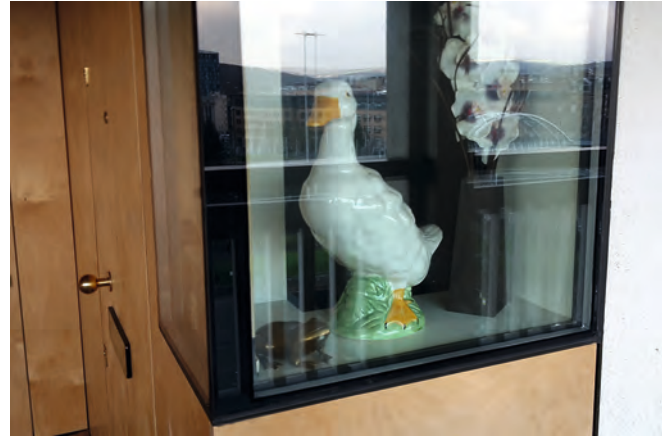
FIGUR 34. I Park Hill giver små hjørnevinduer ved indgangspartierne et lille indblik i beboernes personlige genstande – souvenirs, hobbyudstyr o. lign.

hjørnevinduer ved de enkelte indgangsdøre. Beboerne benytter dem til at udstille deres personlige souvenirs, sportspokaler, hobbyudstyr o. lign., og dermed får de hurtigt et indblik i naboernes særlige interesser og en forestilling om deres liv.

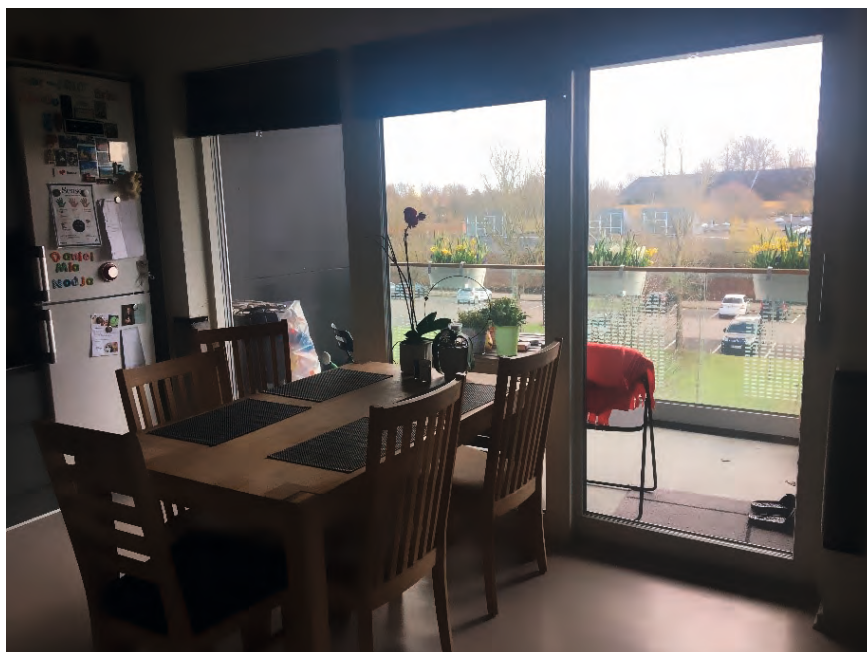
FIGUR 35. Det der betyder mest for beboerne, er det helt nære: hvordan påvirker renoveringen boligens rum, lys, materialer og praktiske løsninger. Renoveret lejlighed i Dianavænget.

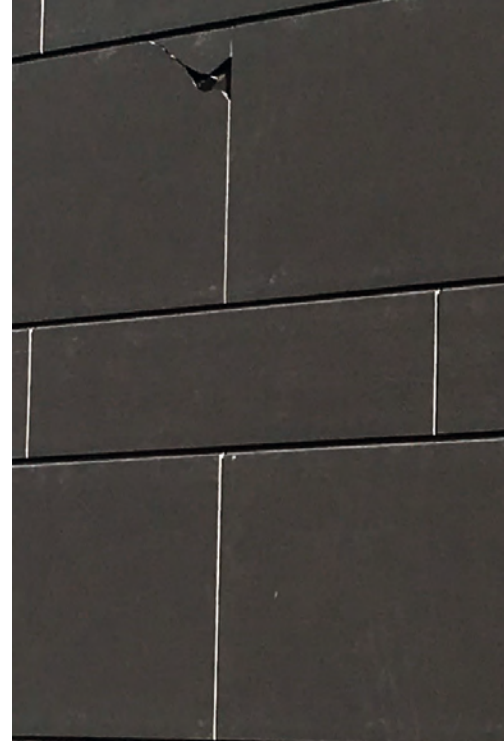
FIGUR 37. I Dianavænget har der været tilbagevendende problemer med hærværk – også af de helt nyrenoverede blokke. Nogle beboere føler tilsyneladende ikke ejerskab til deres omgivelser, og har ikke forståelse for den almene model, hvor det er deres egen husleje, som skal betale for udbedringerne.

Mange af beboerne oplever, at hærværk er et stort problem i Dianavænget, og en fortæller eksempelvis også om, hvordan den nye dørtelefon hurtigt blev ødelagt. Selvom hensigten med renoveringen har været at skabe nogle nye gode rammer, som beboerne havde lyst til at passe på, ser der ud til at være grupper af beboere – måske især børn og unge, som ikke rigtig føler ejerskab til renoveringen og bakker op om at alle skal passe på stedet. Flere beboere fortæller om frustrationen over kollektivt at skulle betale udbedringen af skaderne, men også om at der er grupper af beboere, som er uforstående over for det princip. Store grupper af beboerne ønsker derfor overvågningskameraer opsat, men er også bange for, at de vil blive ødelagt. Andre beboere mener, at overvågning blot vil forstærke mistilliden mellem dem.

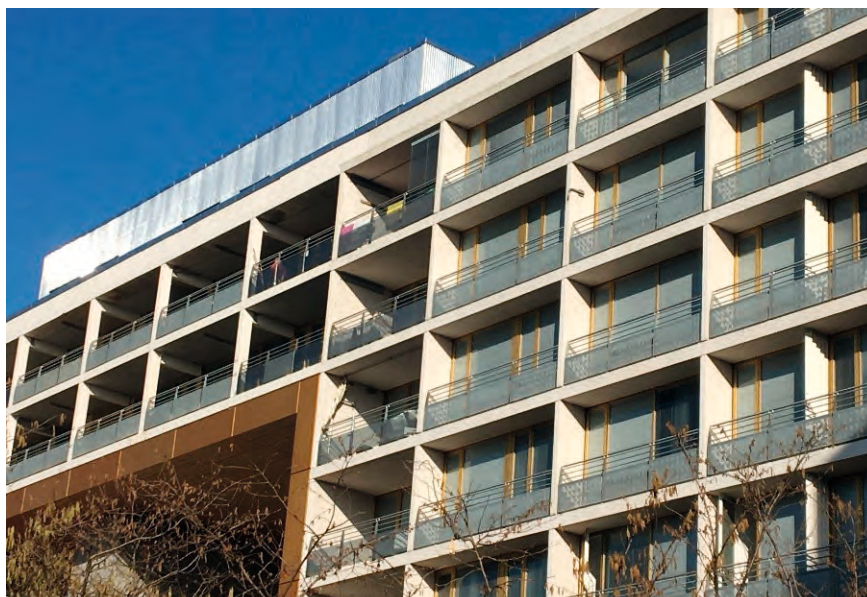
FIGUR 41. Mange beboere i Gellerupparkens Blok 4 ønskede inddækkede altaner, men det fik de ikke lov til. For at bevare facadens arkitektoniske kvaliteter, blev der valgt åbne altaner og vinduer med indbyggede persienner.

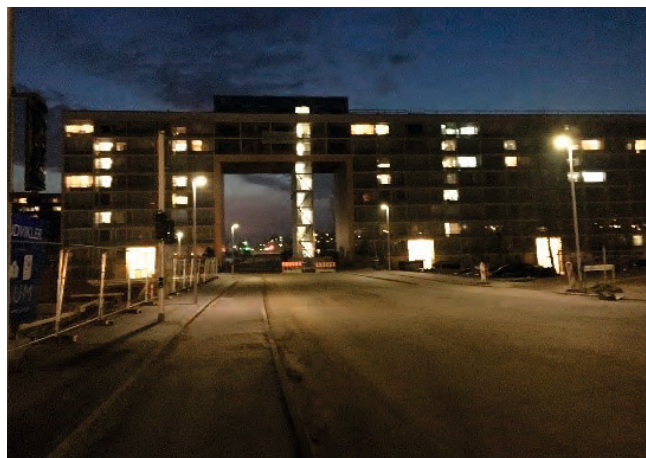
FIGUR 42. Porten til Gellerup kan lyse i forskellige farver og om aftenen kan den ses helt fra Salling ROOFTOP i midtbyen. Ideen er at skabe en ny stedsidentitet, men nogle af beboerne tvivler på, at det kan ændre Gellerups omdømme.

Den nyetablerede gennembrydning i Blok 4 – Porten til Gellerup – er også et element i renoveringen, der tydeligvis handler om at tiltrække positiv opmærksomhed udefra. En ansat i Brabrand Boligforening fortæl-

Andre beboere tvivler mere på, at portåbningen reelt vil ændre omverdens syn på Gellerup og er irriterede over, at det materiale som portåbningen er beklædt med forstyrrer deres mobilforbindelse. Selvom hensigten er at åbne op for omverden, kapper porten således paradoksalt nok dermed på nogle måder beboernes kontakt udadtil. Nogle af beboerne er decideret skeptiske. Det gælder, som også pointeret i citatet ovenfor, især dem, der er direkte berørt af portåbningen eksempelvis en ung kvinde, som er vokset op i Blok 4: *”Det er rigtig godt med parken og søen – men man kan jo ikke bruge porten til noget. Den lyser og kan blinke i farver og sådan noget... I vores situation gir det ikke mening, at man har lavet et hul. Mine forældre havde en have. Og så får de at vide, at I kan ikke bo her – vi skal have nogle andre ind”.* Familien har tidligere boet i en stuelejlighed med have og troede egentlig, at de blot var midlertidigt genhusede i lejligheden ved siden af porten. De har følt sig meget generede over arbejdet med at etablere porten, blandt andet fordi der blev banket understøttende piller ind i deres loft, mens de boede der. De vidste også godt, at huslejen i stuelejligheden ville stige efter renoveringen, men håbede på at få råd til at flytte tilbage. Deres børn er vokset op her, svigerfamilien havde været på besøg og havens rosenbed var farens store stolthed. Skuffelsen var derfor stor, da de fik brev fra kommunen om, at de nye byhuse var reserveret til folk udefra: *”Vi har fået et brev fra Kommunen om, at der er krav for, at man kan flytte tilbage – man skal ha et arbejde eller være studerende. Hvis man skal læse mellem linjerne: Man vil ikke ha folk, som allerede bor der – det skal være danskere. Man vil flytte folk ud, fordi man vil have andre boende. Når du har betalt*

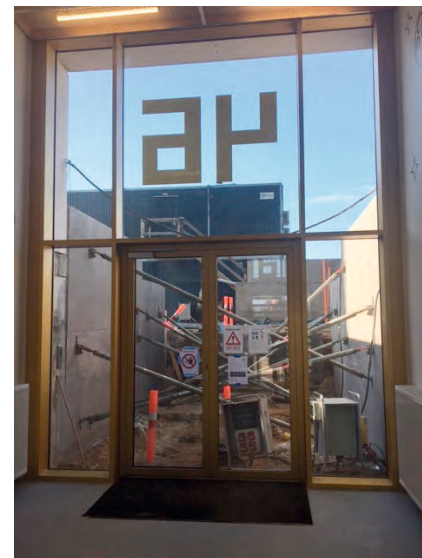
FIGUR 44. I Gellerupparkens Blok 4 har opgangene fået dobbelthøje, gennemlyste indgangspartier for at fremme trykgheden. For mange beboere er generne ved omdannelsen dog også en væsentlig kilde til utrykghed: det gælder både de konkrete byggeplads gener, men især også risikoen for ikke selv at kunne blive boende.

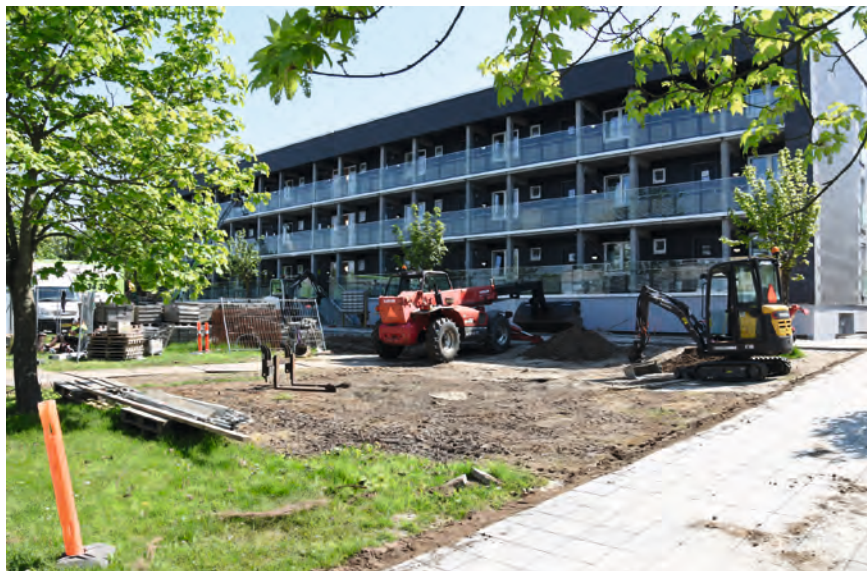
FIGUR 46. En af boligblokkene umiddelbart efter gennemført renovering i 2019.

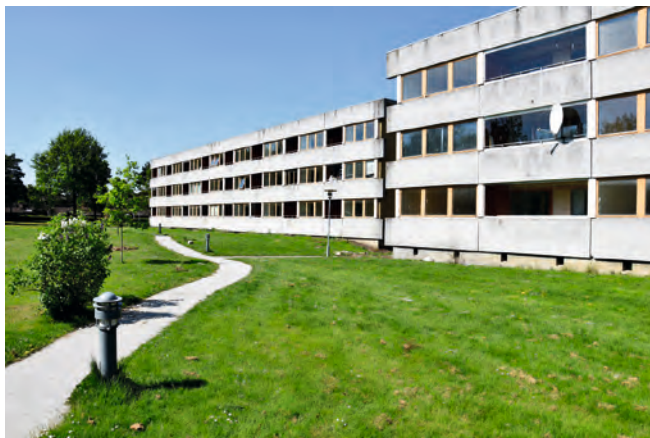
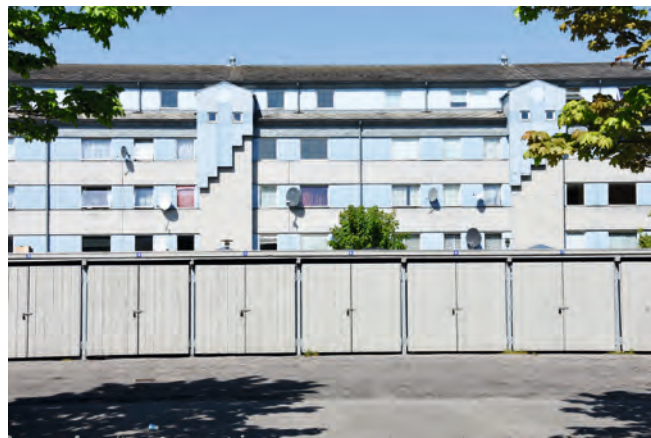
FIGUR 47. Boligblokkene i Dianavænget har de udfordringer, der er typiske for montagebyggeri fra efterkrigstiden. Den renovering, der i 1990'erne er blevet gennemført på nogen af blokkene (th.) er også på uheldig vis typisk for datidens indsats.

Den aktuelle renovering af Dianavænget har rod i omfattende skader i facadernes betonelementer. Der var omfattende betonskader som følge af revnedannelser og medfølgende rust i armeringen. Nogle af betonbrystningerne havde fået betydelige sætningsskader, og allerede for adskillige år siden var de blevet boltet fast for at sikre dem mod nedstyrtning. Bygningerne var endvidere meget dårligt isoleret, der var omfattende kuldebroer og udfordringer med skimmelsvamp.

Dermed rummer Dianavænget de problemer, der er typiske for efterkrigstidens montagebebyggelser. Problemerne var oven i købet særligt markant til stede i Dianavænget, der ifølge den involverede rådgiver var opført i utrolig dårlig kvalitet allerede tilbage i 1970'erne. Renoveringen i starten af 1990'erne havde ikke gjort det bedre, og de tagboliger, der dengang blev opført på fem af boligblokkene var allerede helt nedslidte.
