RENOVERING AF ALMENE BOLIGOMRÅDER 2017-2019

**ERFARINGER MED FYSISK RENOVERING – ARKITEKTUR,
SOCIALT LIV OG OMDØMME**

BUILD Rapport 2021:02
Polyteknisk Boghandel og Forlag ApS · 2021

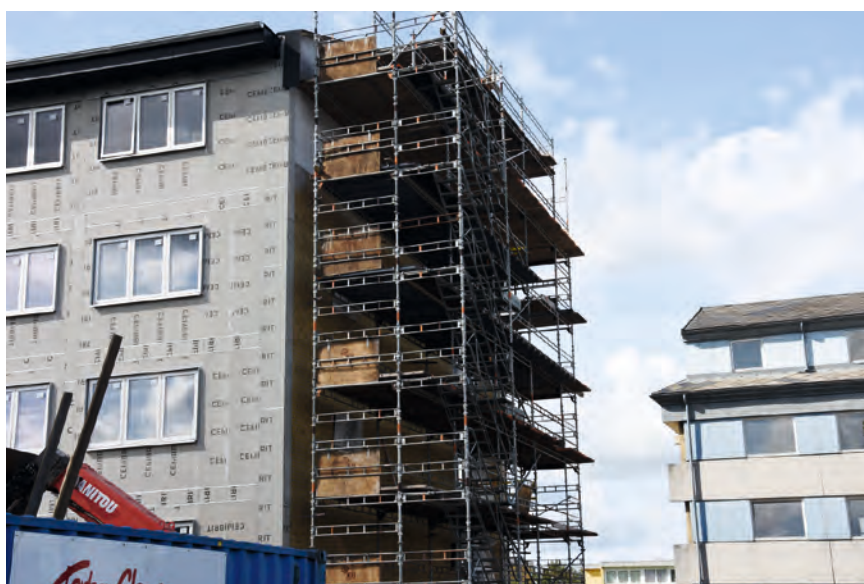
FIGUR 48. Igangværende renovering i efteråret 2019.

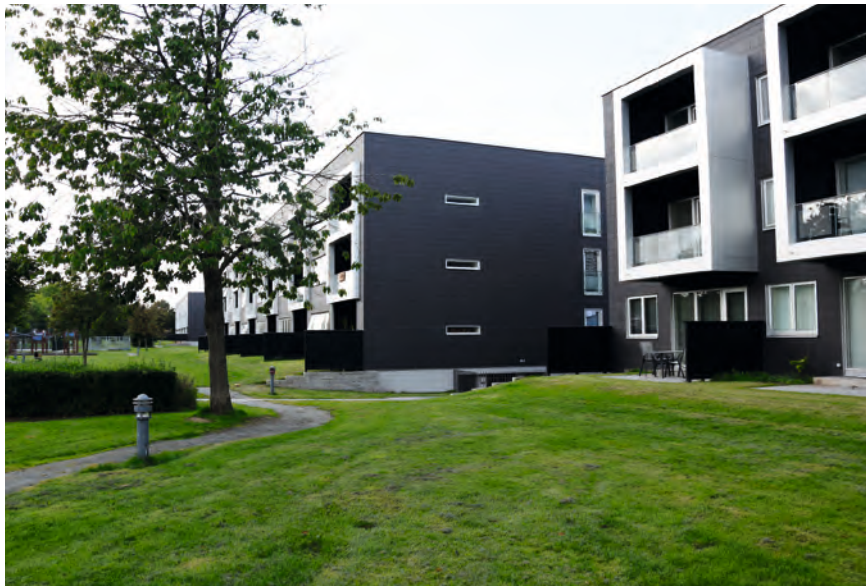
FIGUR 49. To boligblokke, der er blevet renoveret ens, men som har forskellige altantyper.

Facader: Alle 10 boligblokke er blevet strippet for deres facader, og nye lette præfabrikerede facadepartier fra Tåsinge Elementer er opsat. Disse er efterfølgende beklædt med koksgrå facadetegl udvendigt.

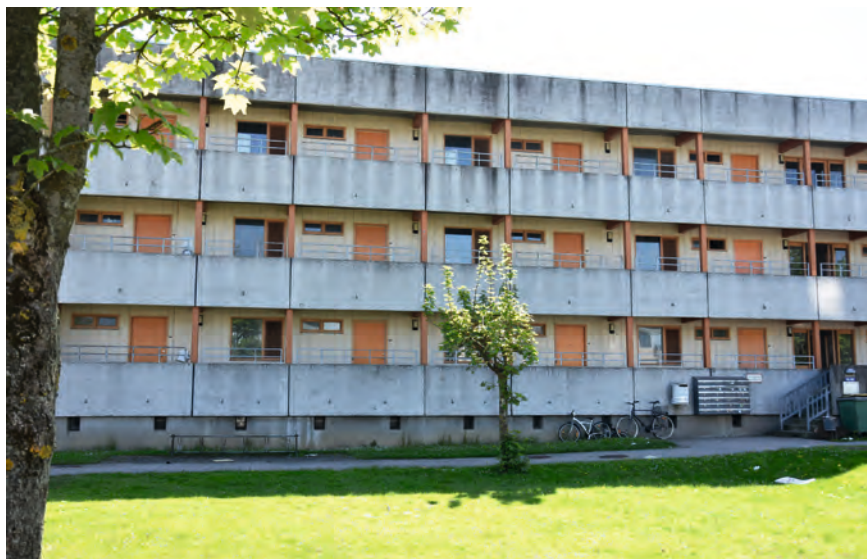
FIGUR 50. Flere beboere påpeger korrekt, at renoveringen af Dianavænget var højst tiltrængt. Boligblokken er fotograferet sommeren 2017.

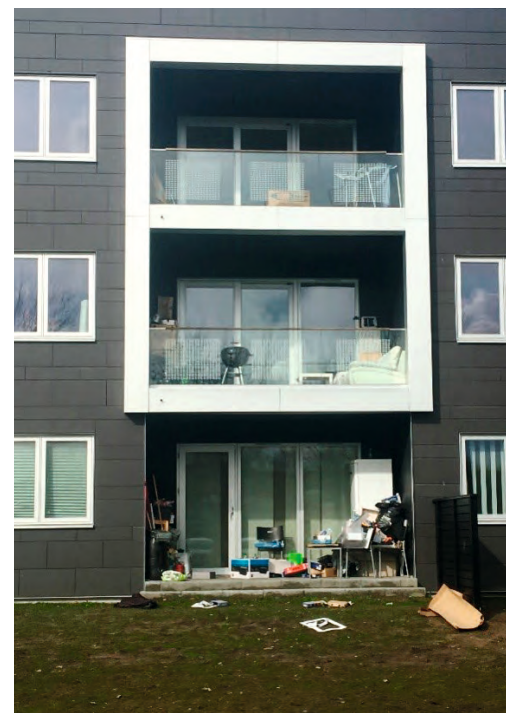
FIGUR 51. Stueetagens beboere er generelt glade for at have fået terrasser i stedet for altaner. De efterlyser dog en bedre afskærmning af terrasserne ud mod fællesarealerne. De åbne indblik til terrassen kan da også have den effekt, at nogle beboers rod bliver meget synligt i området.

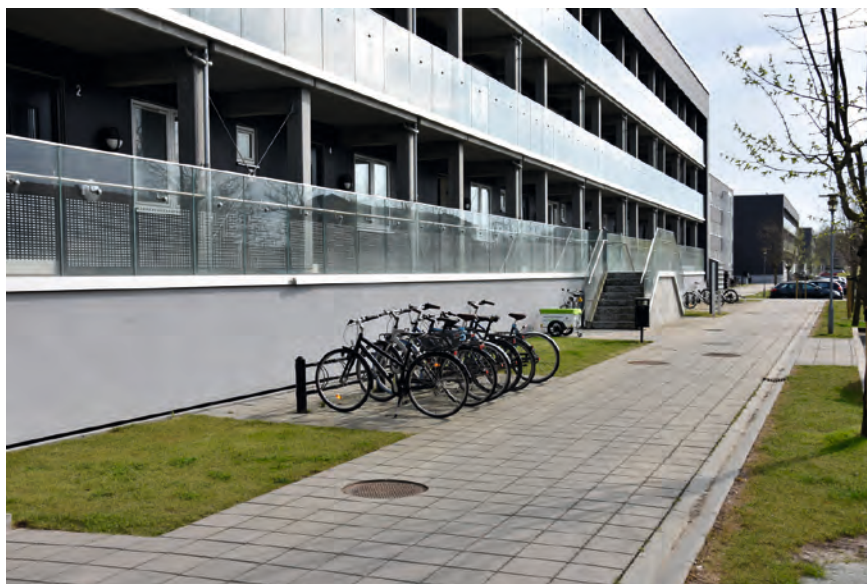
FIGUR 52. De fem boligblokke sydøst for ankomstvejen i Dianavænget er blevet gennemgribende renoveret udvendigt. Der har været skuffelse blandt beboerne, der ikke havde været opmærksomme på, at boligerne ikke ville blive renoveret tilsvarende gennemgribende indvendigt.

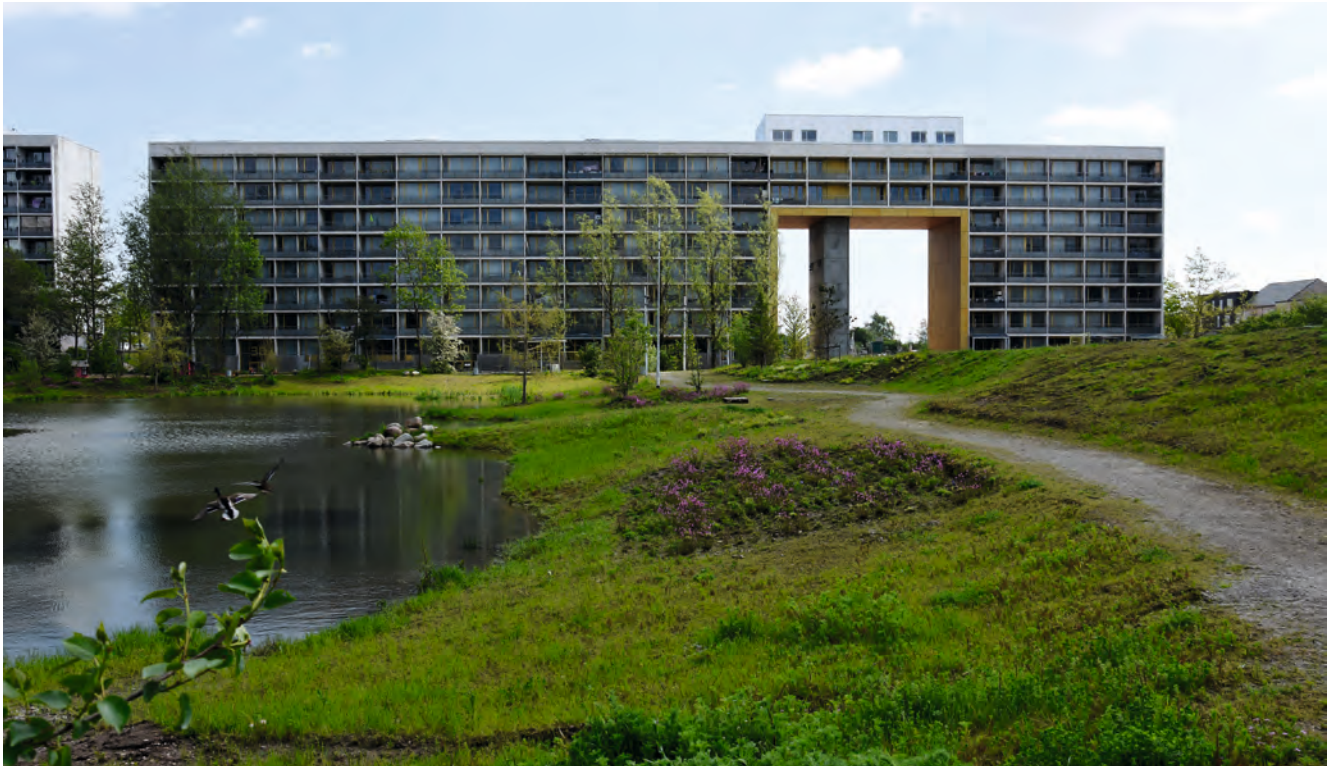
FIGUR 53. Blok 4 set fra vest, med en ny bypark i forgrunden.

Som de øvrige boligblokke i Gellerupparken er Blok 4 og Blok 7 opført af standardiserede betonelementer. Blokkene er kubiske i formen, med flade tage, lukkede gavle og facader, hvor etagedæk og tværvægge skaber en markant indramning af de bagvedliggende glaspartier. Vinduesrammerne var oprindeligt med sorte rammer i træ, og dermed opstod der en kontrast til de lysere betonelementer og altanbrystninger.

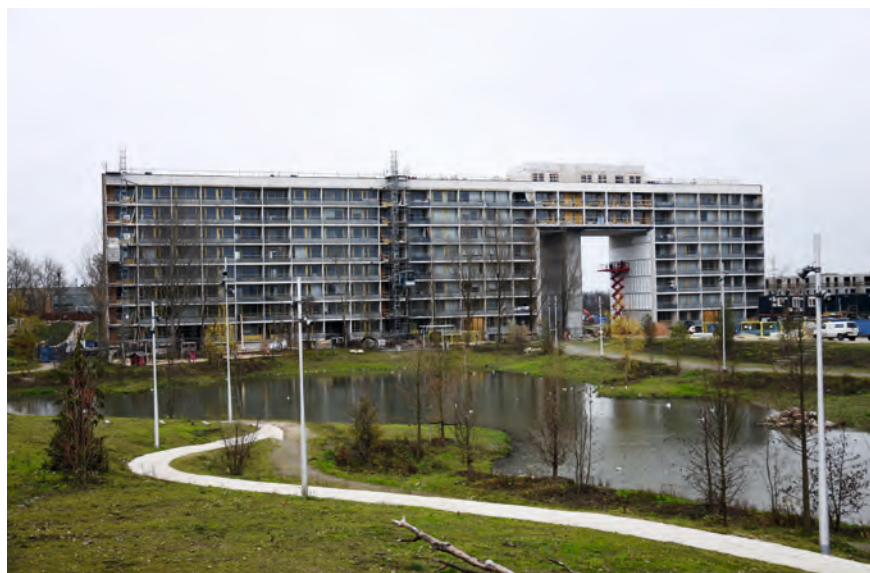
FIGUR 54. Blok 4 set fra vest, med en ny bypark i forgrunden.

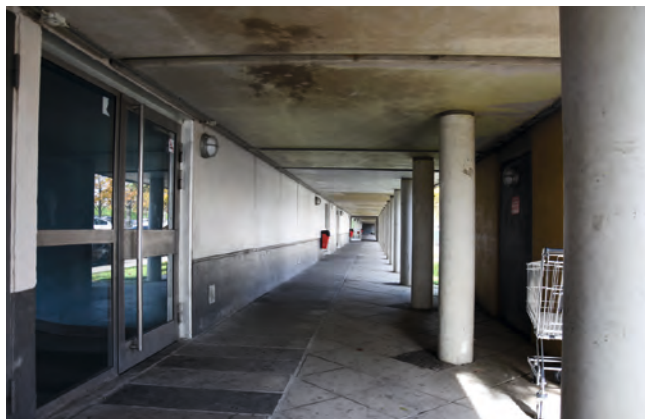
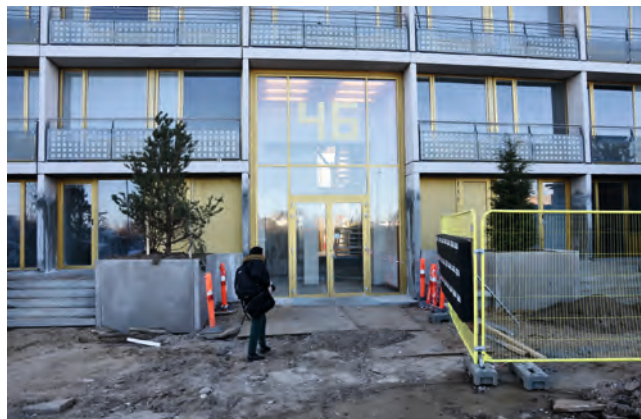
FIGUR 56. Boligblokkenes ankomstforhold har været lavloftede og utrygge. Det er blevet forbedret radikalt – her i Blok 4, hvor fodgænger-dækket i stueetagen er revet ned, og et dobbelthøjt ankomst areal med gennemgang på tværs af boligblokken er blevet etableret.

Indgangspartier: De to pilotprojekter har haft særskilt fokus på at forbedre adgangsforhold og indgangspartier, der har været lukkede og utrygge. Boligblokkenes nye kantzoner langs indgangsfacaderne og de nye indgangspartier med dobbelthøj gennemgang på tværs af i boligblokkene er betydelige forbedringer og en af renoveringens væsentligste gevinster.

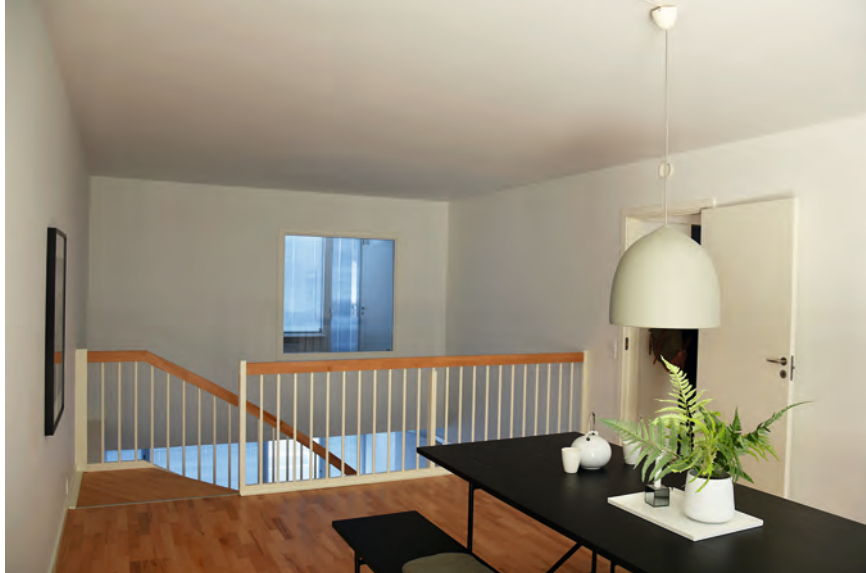
FIGUR 57. Kig på tværs af etagerne i de nye store boliger, der er indrettet i Blok 4's stueetage. Der er knyttet regler for fleksibel udlejning til lejlighederne.

Boliger: Langs østfacaderne er der etableret nye 2-etages boliger, der med åbne facader og halvprivate uderum skaber liv og aktivitet i de nye gaderum. De nye boliger er store og rummelige og har til formål at tiltrække nye beboergrupper. Øvrige boliger er blevet gennemgribende renoveret, mens stueetagens små og ensidigt belyste boliger er blevet nedlagt. Det er sket for at give plads til gennemgang på tværs af blokkene i indgangspartier og for at give rum for de dobbelthøje indgangspartier. Den øvrige del af de små boliger er lagt sammen med tilstødende boliger.

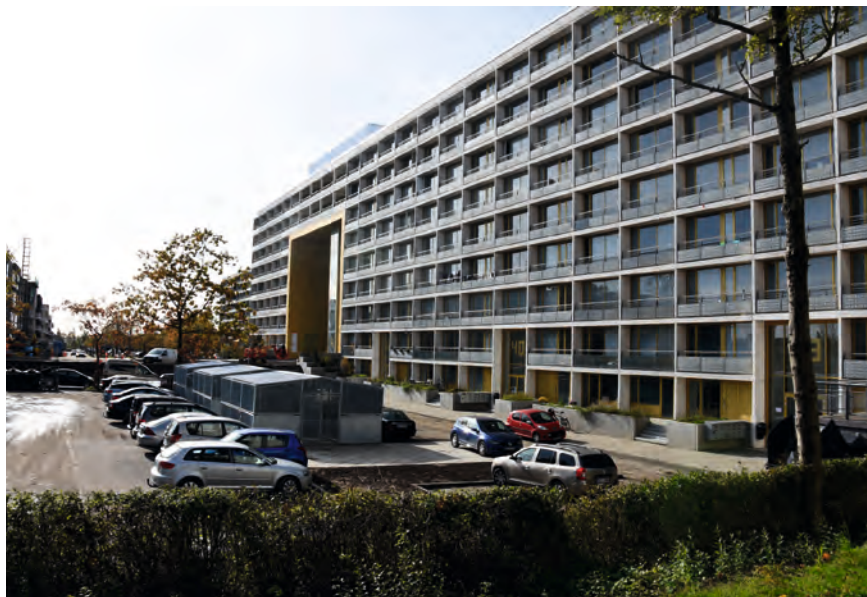
FIGUR 61. Renoveringen af facaderne er arkitektonisk vellykket. Portrummet er voldsomt, men har sin symbolske værdi. Penthouseboligen på taget, der her skimtes svagt, skulle ikke have været opført.

sigt problem. Til gengæld har arkitekterne fundet betydelige kvaliteter i de oprindelige facader, der derfor er blevet stammet op. Der er imidlertid også tale om fornyelser de steder, hvor det kan øge boligkvaliteten. Det gælder eksempelvis de nye altanbrystninger i glas, der øger udsigten og mængden af dagslys i de bagvedliggende boliger. Denne ”kvalificerende holdning” til renovering har tidligere vist sig som en farbar vej (Bech-Danielsen, Kirkeby og Ginnerup, 2014), og den har også i Gellerupparken vis sin styrke.

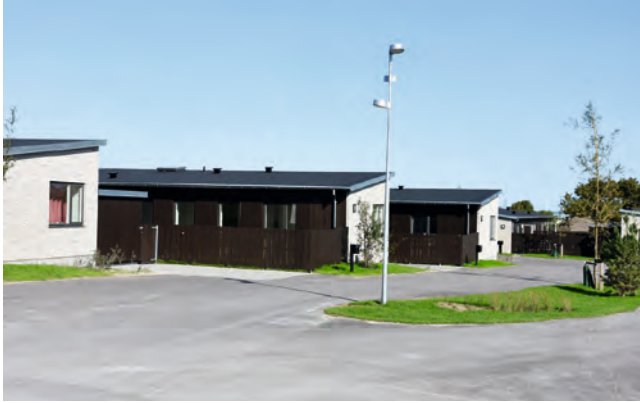
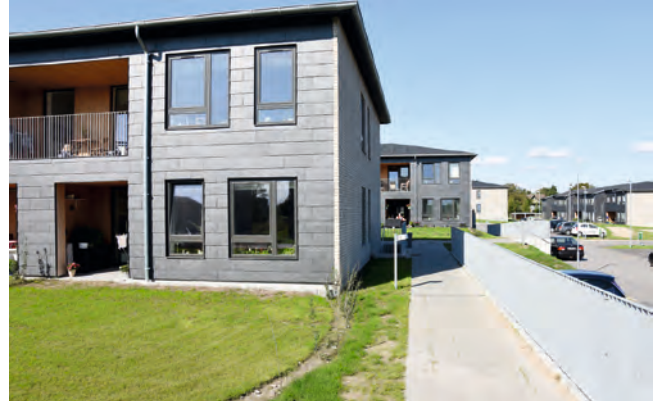
FIGUR 62. Gårdhusene og boligblokke efter re-
novering.

Gårdhusene er alle i et plan, og de er fordelt i syv klynger med hver 10-15 huse. Husene havde før den aktuelle renovering facader i gule mursten, og tagene var flade. Gårdhusene blev i forbindelse med den aktuelle renovering revet ned til soklen, og nye huse med gavle i grå mursten og lette facader i mørkt træ er blevet opført på de gamle sokler.

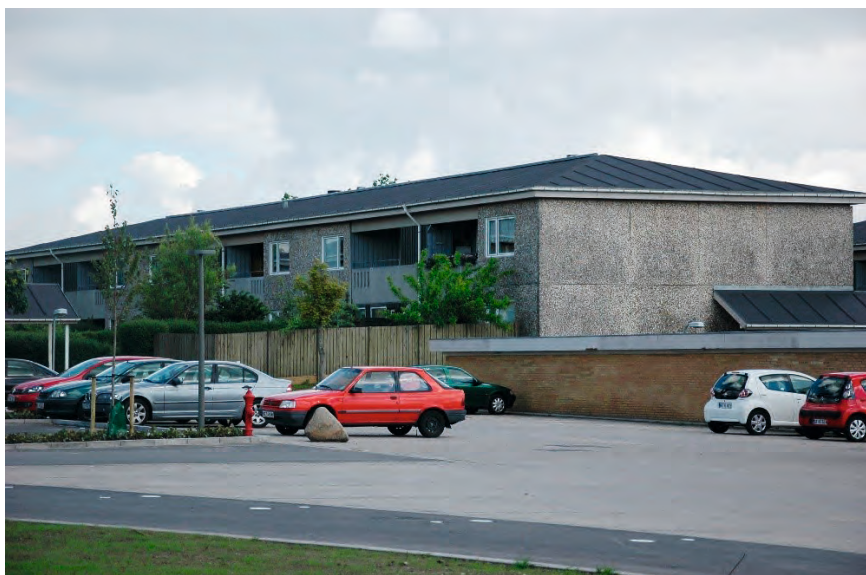
FIGUR 63. Ravnkildevejs boligblokke før gennemført renovering.

Renoveringen af Ravnkildevej er blandt andet begrundet i en række omfattende byggetekniske problemer. Betonen i både gårdhusene og boligblokkene var nedbrudt, og boligerne var dårligt isoleret. Den mangelfulde isolering førte til problemer med skimmelvækst, og flere af boligerne havde derfor et indeklima, der gjorde dem uegnet til beboelse. Der var endvidere problemer med nedslidte og utætte kloaker, og fjernvarmerørene var utidssvarende og medførte et stort varmetab.

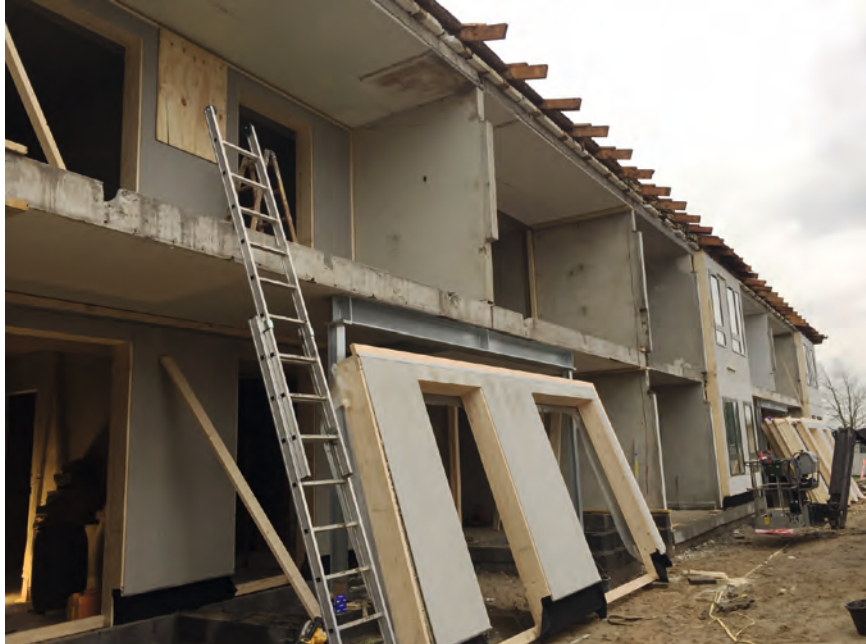
FIGUR 64. Renoveringen af boligblokkene er sket med præfabrikerede facadeelementer.

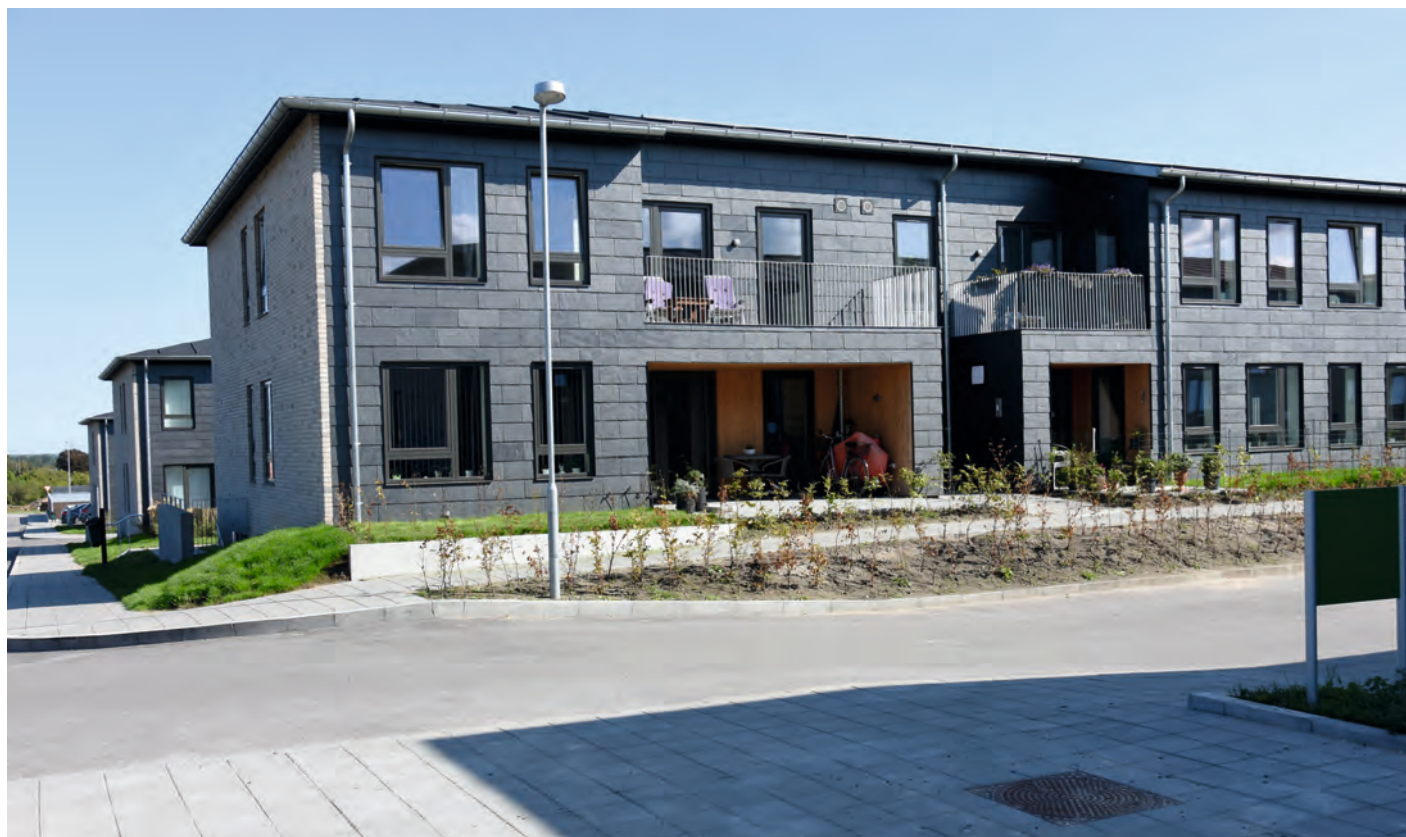
FIGUR 66. Boligblokkene har fået skalmuret gavlene, og de gavlvendte boliger har fået nye vinduer i gavlen. De øvrige facader har været revet helt ned.

Alle gavle i både gårdhuse og boligblokke er åbnet op med vinduer. Det er blandt andet gjort for at skabe tryghed i uderummene, men det medfører også nye boligkvaliteter i form af bedre udsyn og dagslys i boligerne.

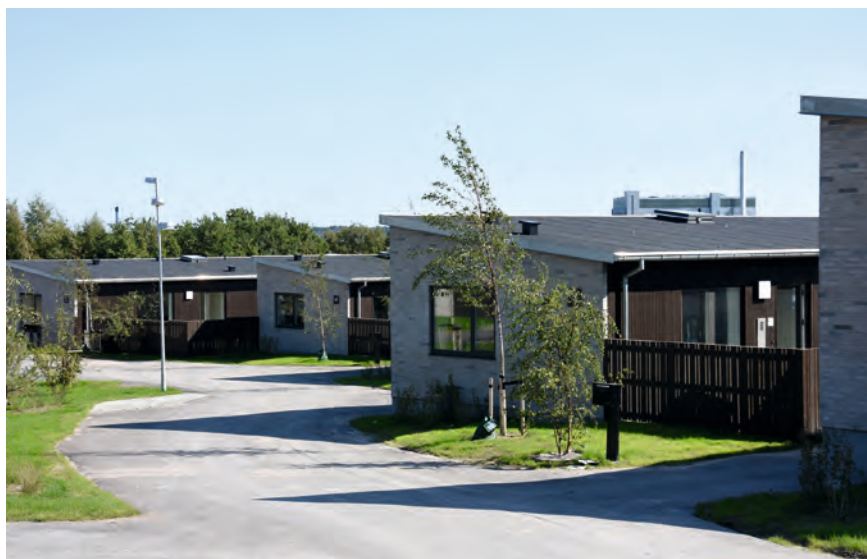
FIGUR 67: Gårdhusene ligger i små klynger med gavlene vendt ud mod et fælles ankomstområde.

Uderummene mellem klyngerne af gårdhuse er blevet omlagt, så de i højere grad har fået en samlende karakter. Uderummene er således opdelt i tre zoner: De private haver, de semiprivate forhaver og et fællesareal. Fællesarealet har et regnbed, og med forskellige belægninger - asfalt og forskellige typer af betonfliser - markeres kørevej, stier og opholdszoner.

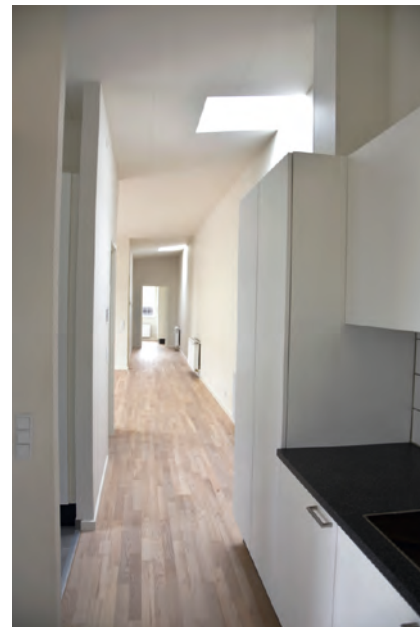
FIGUR 68. Gårdhusene fremtræder som helt nye indvendigt, men de største af dem har lidt for lange gangarealer.

havde tilladt nedrivning og opførelse af helt nye boliger. I tilfældet med gårdhusene, der i realiteten har været revet helt ned til soklerne, vurderer rådgiveren fx, at det havde været både bedre og billigere at rive bygnin-
gerne helt ned, og opføre nye huse på nye sokler. Blandt andet fordi de oprindelige bygningskroppe var meget smalle og lange, hvilket gjorde det svært at lave gode planløsninger i de renoverede boliger. Især de største af boligerne har således meget lange gangarealer på langs af huset.

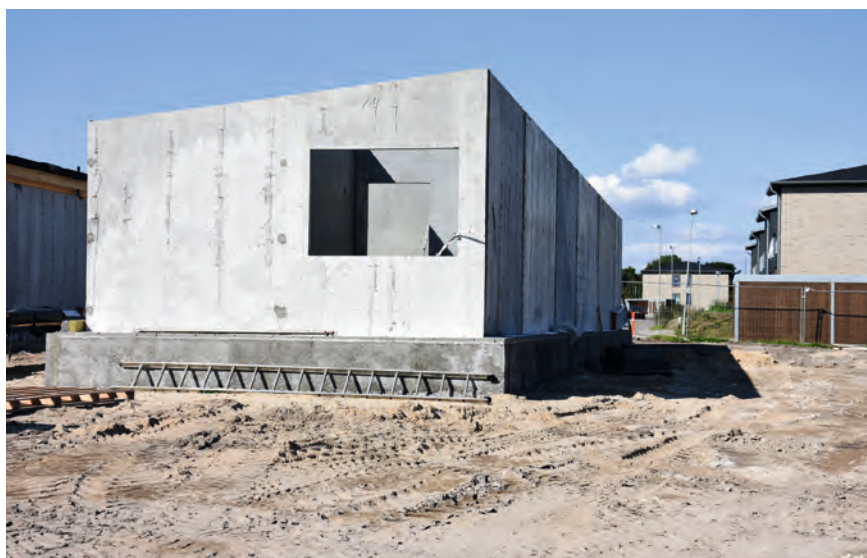
FIGUR 70. Boligforening og rådgivere peger på, at de kunne have lavet bedre boliger for de samme penge, hvis de ikke skulle have bygget videre på de eksisterende sokler. De oprindelige gårdhuse var fx meget aflange, og det gjorde det svært at lave gode planløsninger.

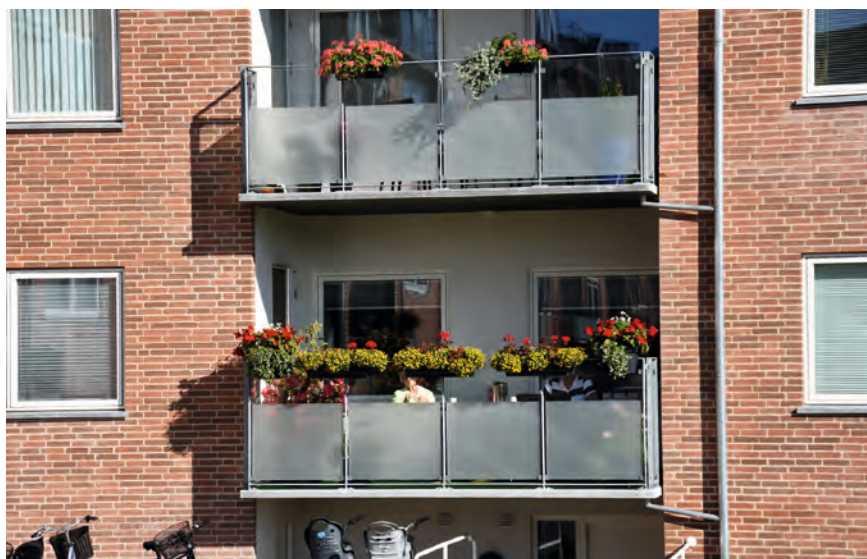
FIGUR 73. Bakkegårdens altaner er blevet udvidet, og dermed er deres anvendelighed blevet betydeligt forbedret.

Flere af byggeskaderne hører ind under almindelig vedligeholdelse. Når Landsbyggefonden kunne yde renoveringsstøtte til en del af renoveringen skyldes det primært kuldebroerne omkring altanerne, gennemtærede armeringer i altanerne samt et antal utidssvarende boliger.

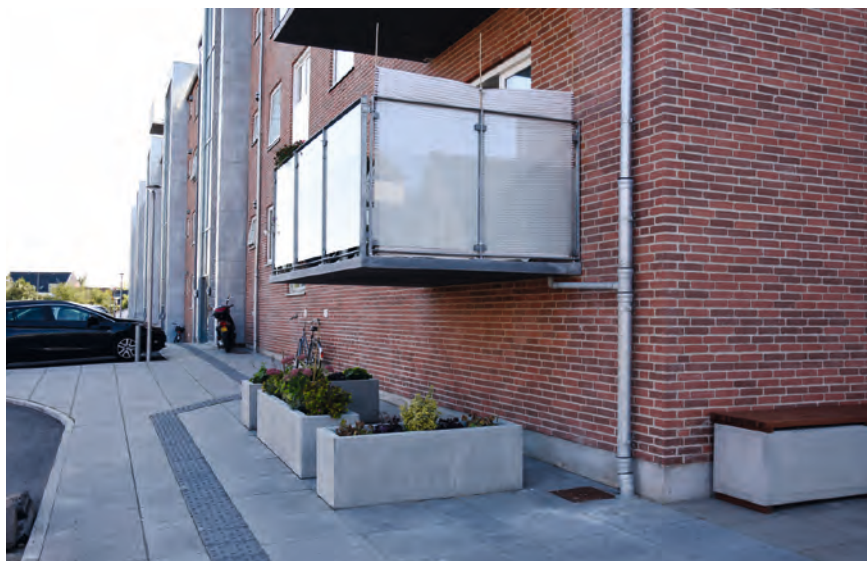
FIGUR 75. En altan er placeret i øjenhøjde tæt ved et gadehjørne. Plantekasser er opstillet for at sikre, at fodgængere ikke kommer til skade.

Bakkegården har med den gennemførte renovering fået udbedret en række byggetekniske udfordringer, og med afskaffelsen af kuldebroer og med efterisolering af facaderne er indeklimaet og komforten i boligerne blevet forbedret betydeligt. Samtidig er boligkvaliteten blevet løftet, dels i atelierlejlighederne, der har fået altaner, og i boligerne langs Vinkelvej, der er gjort tilgængelige og har fået nye store badeværelser med gulvvarme. Gadefacaderne har dog mistet markante motiver, da de oprindelige teaktræsøre og de buede overdækninger over indgangspartierne (der er typiske for denne tids bebyggelser) er forsvundet – uden at de er blevet erstattet af nye arkitektoniske motiver. En malplaceret altan må beskrives som en decideret projekteringsfejl. Boligafdelingens forsøg på at udbedre problemet med opstilling af blomsterkasser på fortovet bør erstattes af en smukkere og mere varig løsning.

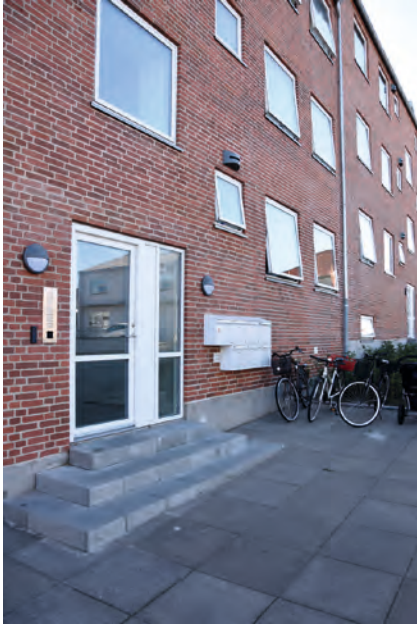
FIGUR 76. De oprindelige teaktræsdøre er blevet udskiftet med nye i træ/alu. De er muligvis mere funktionelle, men har ikke samme æstetiske kvalitet. Gadefacaderne har mistet deres markante motiver, bl.a. fordi de buede overdækninger over indgangspartierne er forsvundet.

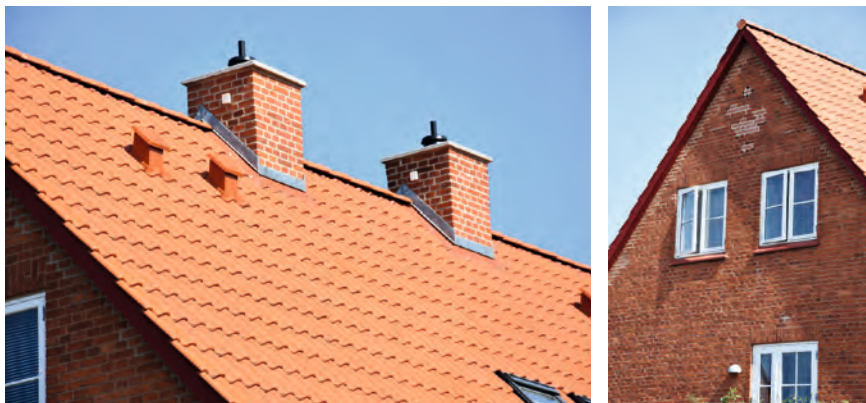
FIGUR 78. Skorstene er blevet bevaret og sat i stand, mens facaderne er blevet pletvist repareret. Det vurderes, at facader og sokler har behov for yderligere istandsættelse inden for en overskuelig årrække.

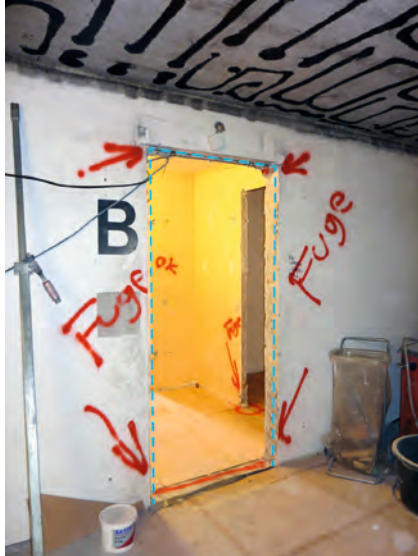
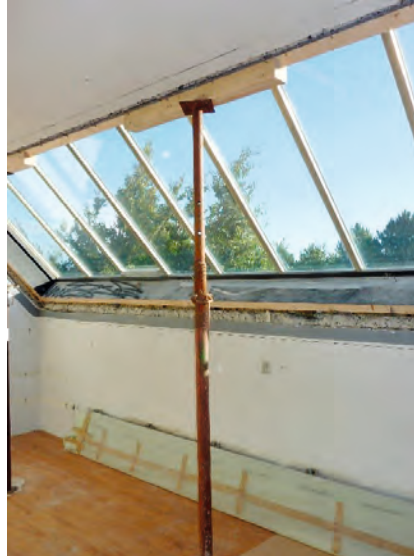
FIGUR 82. Al bygningsmateriale er skåret væk fem centimeter rundt omkring dørparter, vægge og lofter er blevet sandblæst, og alle gulve er udskiftet. Foto: Marie Frederiksen.

Det overordnede mål med renoveringen af Birkhøjterrasserne har været at komme PCB-forureningen i boligerne til livs. Der er indledningsvist eksperimenteret med forskellige måder at komme problemet til livs på. Gennem et samarbejde med forskere og i tæt rådslagning med embedslægen og Sundhedsstyrelsen er der blevet udviklet en metode. Den har bestået i at skære alt bygningsmateriale væk fem centimeter rundt om alle døre, fjerne alt inventar inklusiv gulve samt at sandblæse alle vægge og lofter og derefter opvarme boligerne til 70°–80° i en periode.

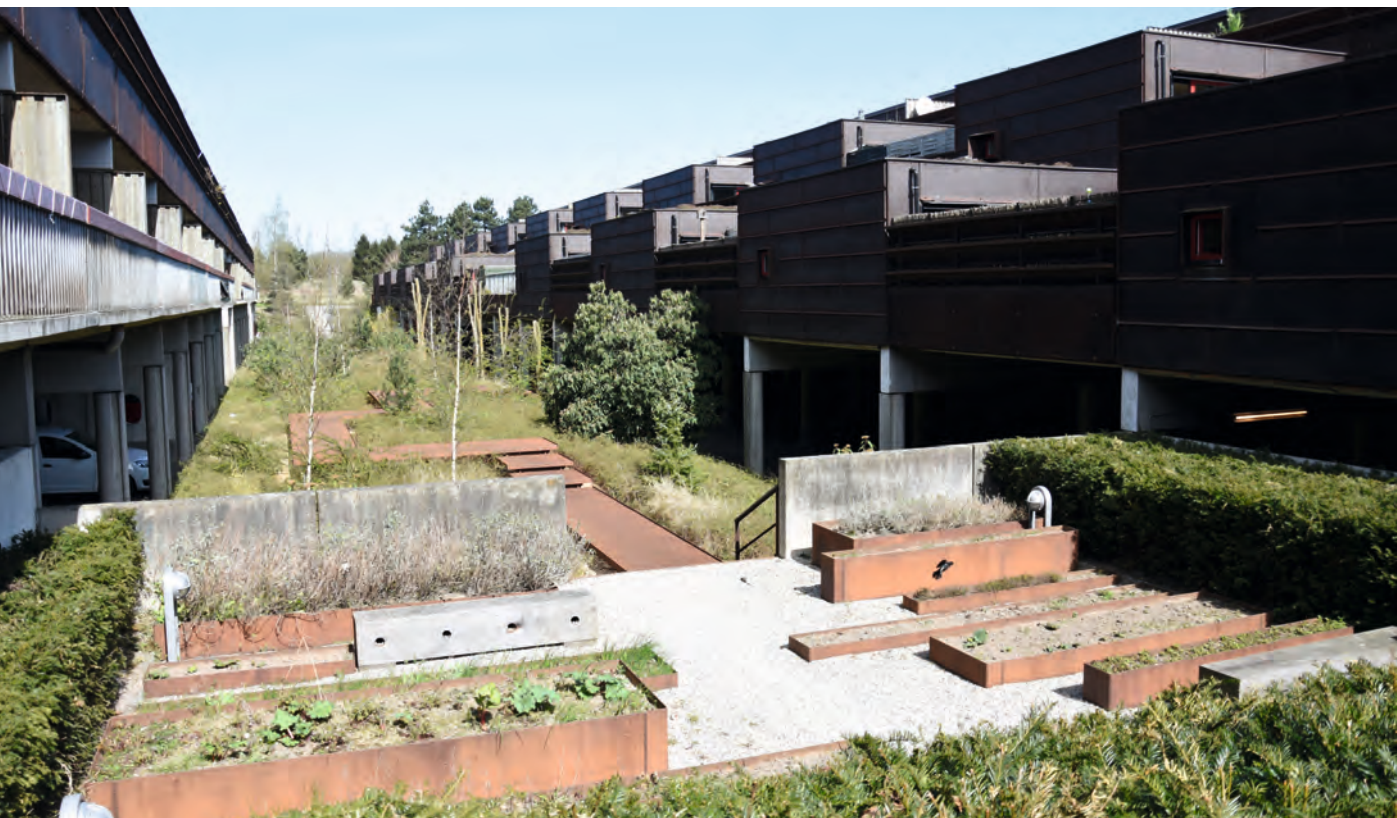
FIGUR 83. Arealerne mellem Farum Midtpunkts terrassehuse er flettet sammen at et hierarkisk system af stier. I Birkhøjterrasserne er stisystemet i forbindelse med renoveringen blevet genetableret og udvidet med nye tværgående stiforbindelser.

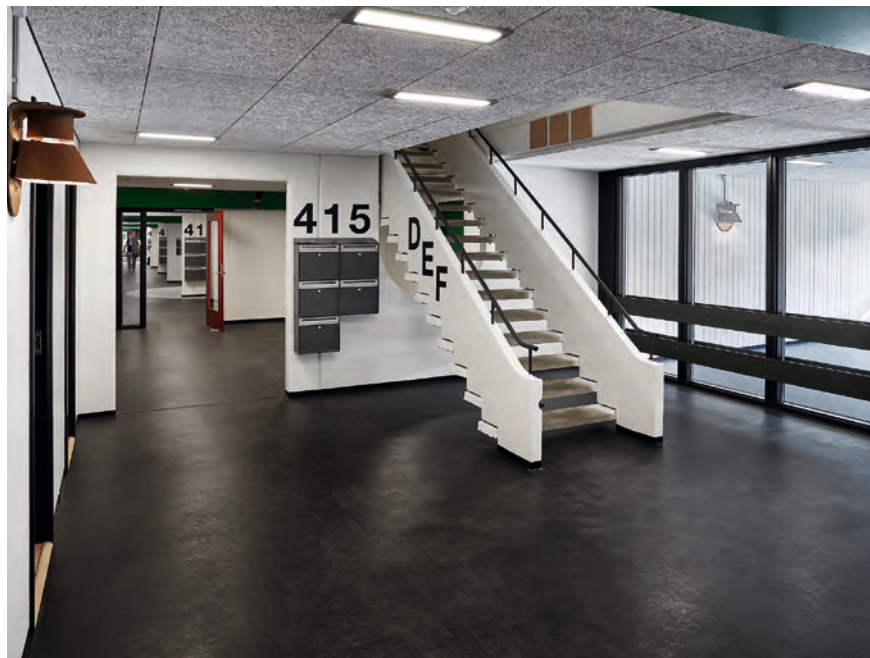
FIGUR 84. I de fælles gangarealer er den oprindelige belysning suppleret med nye armaturer i loftet, og en ny gummibelægning på gulvene er med til at forbedre akustikken. Farver, skiltning og detaljer i betonelementerne er oprindelige.

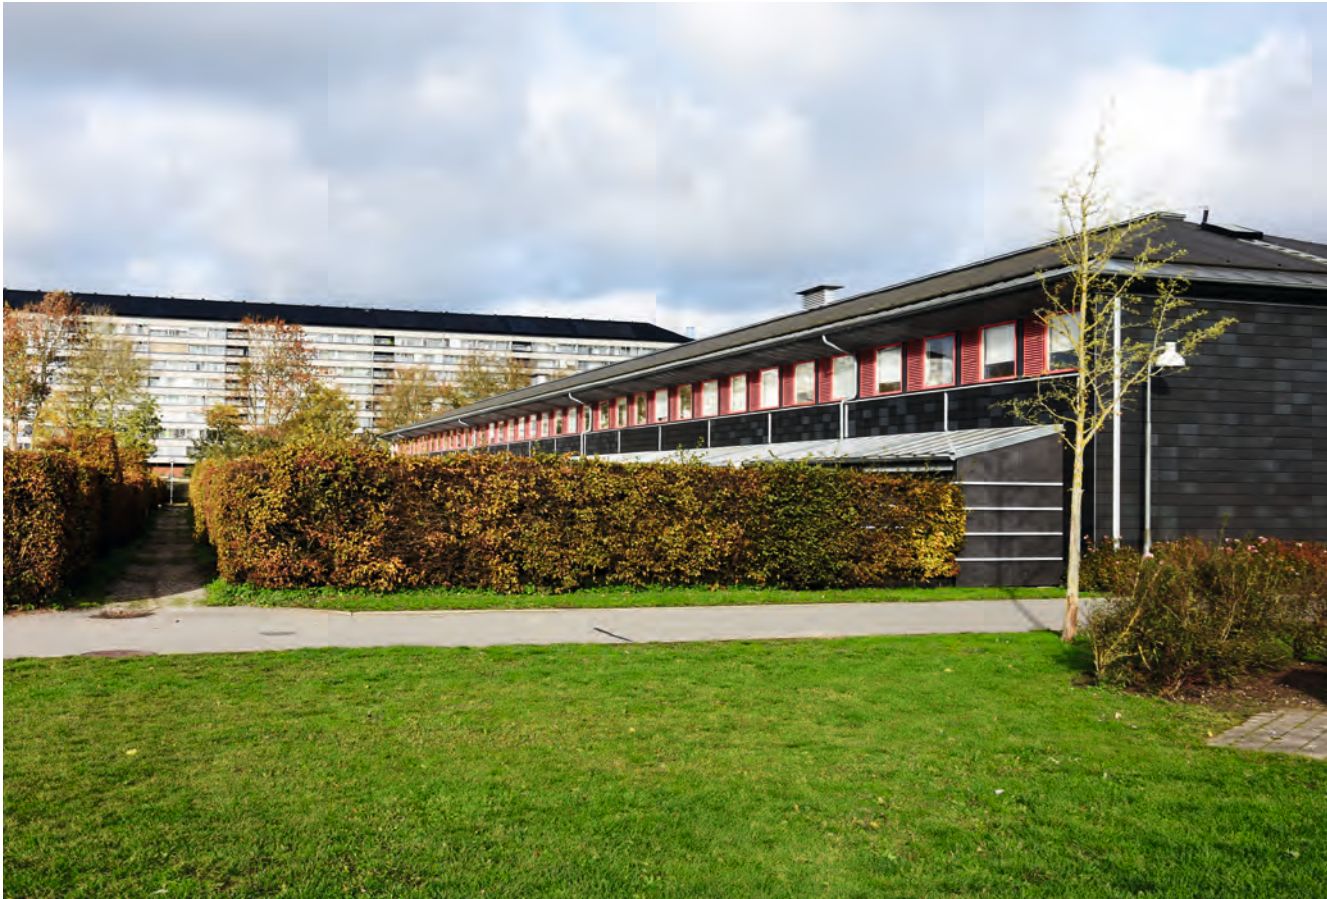
FIGUR 86. Grantoften er en del af et større boligområde med flere funktioner og forskellige typer af boligblokke. Den aktuelle evaluering har fokus på Grantoftens tre høje boligblokke mod nord.

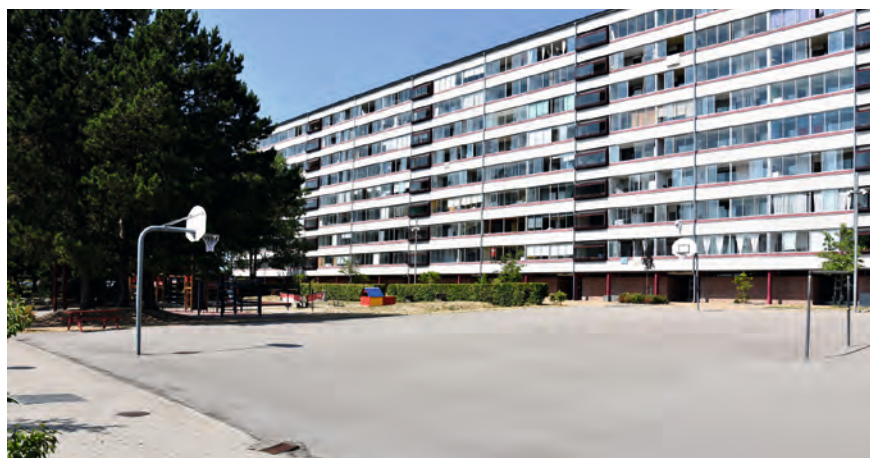
FIGUR 87. Gangarealerne omkring boligblokkene og beplantningen på parkeringsarealerne er blevet forbedret i forbindelse med renoveringen. Den landskabelige bearbejdning er dog sparsomt berørt, og store arealer opleves fortsat som nedslidte og oplevelsestomme.

Uderum: Der er lagt nye belægninger på gangarealerne omkring boligblokkene, lavet ny belysning i uderummene og tyndet ud i beplantningen. Der er endvidere skabt ny beplantning omkring parkeringsarealerne. Den nye belysning og uddyndingen i beplantningen er blandt andet sket med henblik på at skabe øget trykthed.

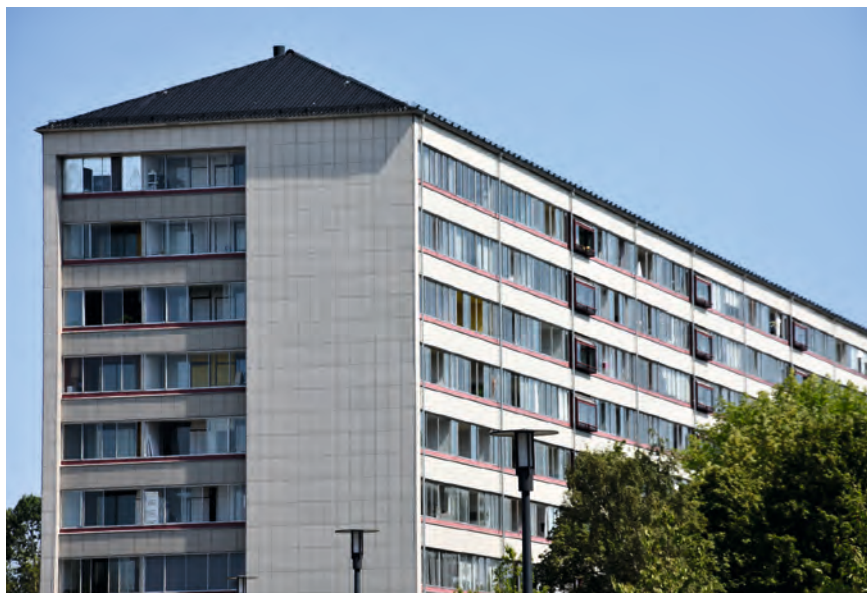
FIGUR 88. Boligblokkenes facader er blevet efterisoleret og beklædt med keramiske plader, og øverst er der kommet nye tage med hældning. Det vigtige møde mellem facader og tagflader er enkelt og veludført.

Tagflader: En ny tagkonstruktion med hældning er rejst oven på de flade tage, og de nye sadeltage er blevet beklædt med grå stålplader. I de nye tagrum er der tekniske installationer bl.a. nye ventilationsanlæg. Udvendigt er tagfladerne enkle i deres udtryk, hvilket også understreges af minimale tagudhæng. De enkle tagflader svarer fint til facadernes øvrige arkitektur, og mødet mellem facader og tagfod er løst fint.

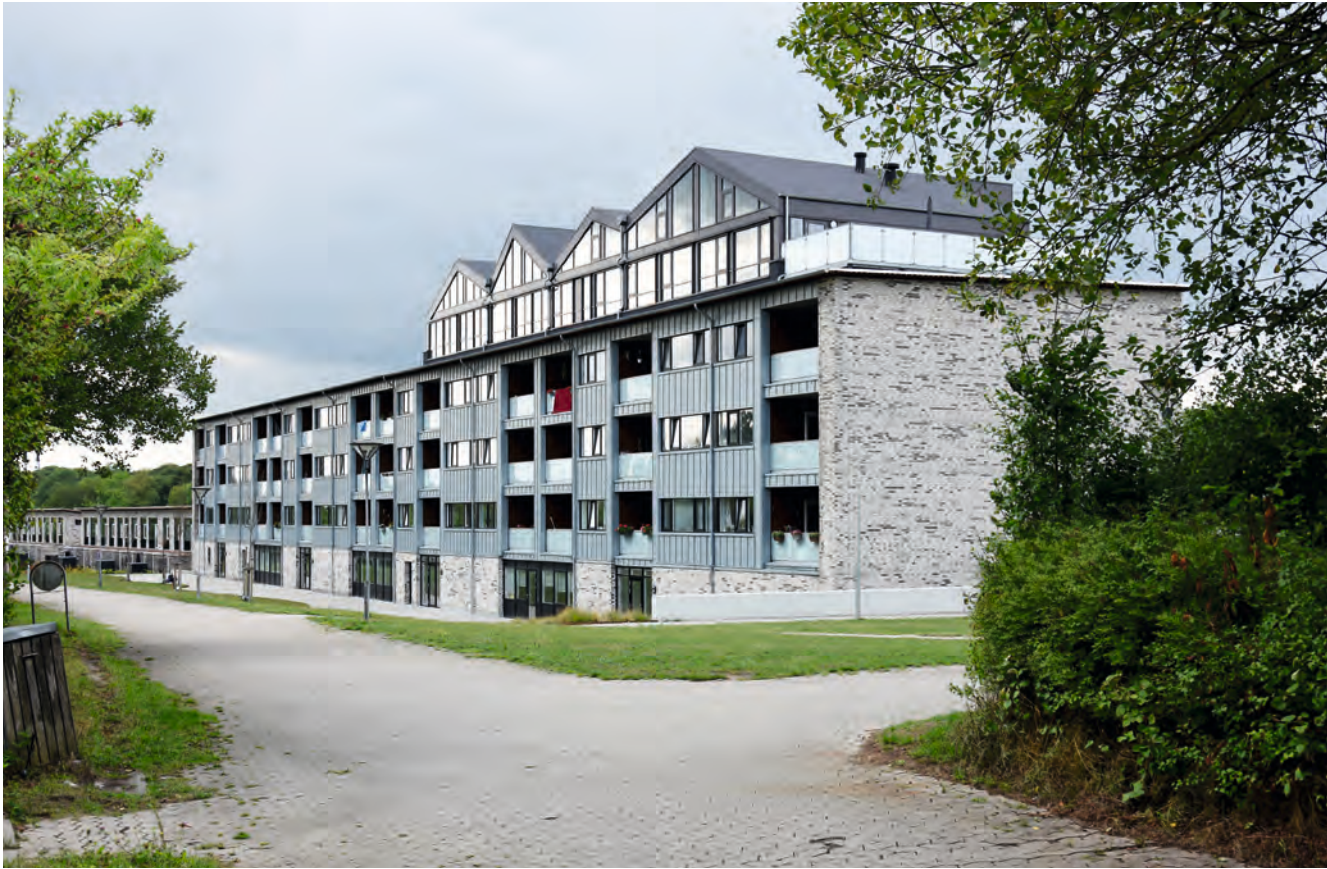
FIGUR 91. Den ene boligblok på Frueløkke er blevet renoveret, og på taget er der opført et fælleshus for hele afdelingen. I baggrunden skimtes nye rækkehuse, der er opstået som følge af ned-drosling af de tre andre boligblokke.

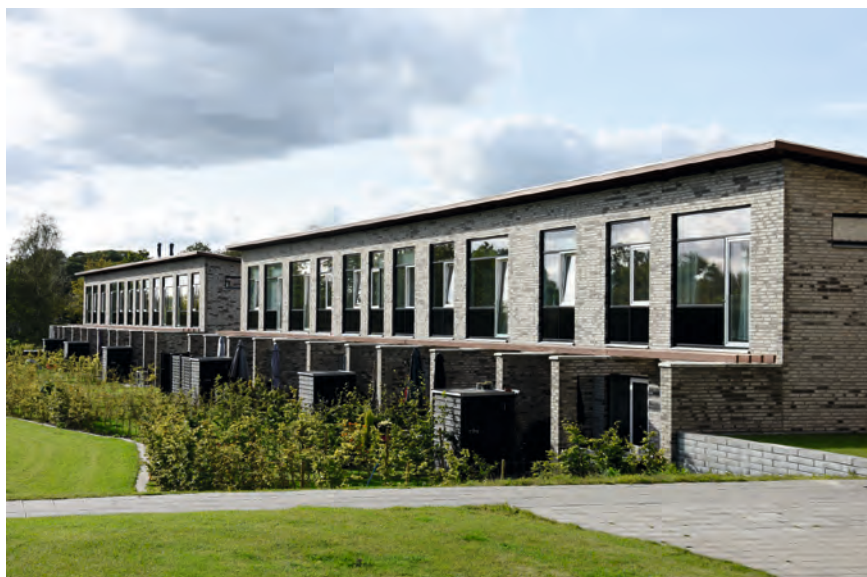
FIGUR 92. Tre boligblokke på Frueløkke er blevet nedskaleret til mindre rækkehuse. I forbindelse med nedskaleringen er to af boligblokkene blevet delt over på midten, og derved har de nye rækkehuse fået en volumen, der passer fint til deres højde.

Boliger: Samtlige boliger er blevet totalt istandsat og fremstår med nye gulve og overflader. Tre boligblokke på Frueløkke er blevet nedskaleret, idet de er blevet nedrevet til sokkel hvorpå nye rækkehuse er opført. Dermed er 120 etageboliger blevet reduceret til 34 rækkehuse. Halvdelen af de nye rækkehuse er i et plan, og er med fuld tilgængelighed, resten er med forskudte planer. Rækkehusene fordeler sig på to- og treværelses boliger. Rækkehusene er meget populære og blev hurtigt udlejet.

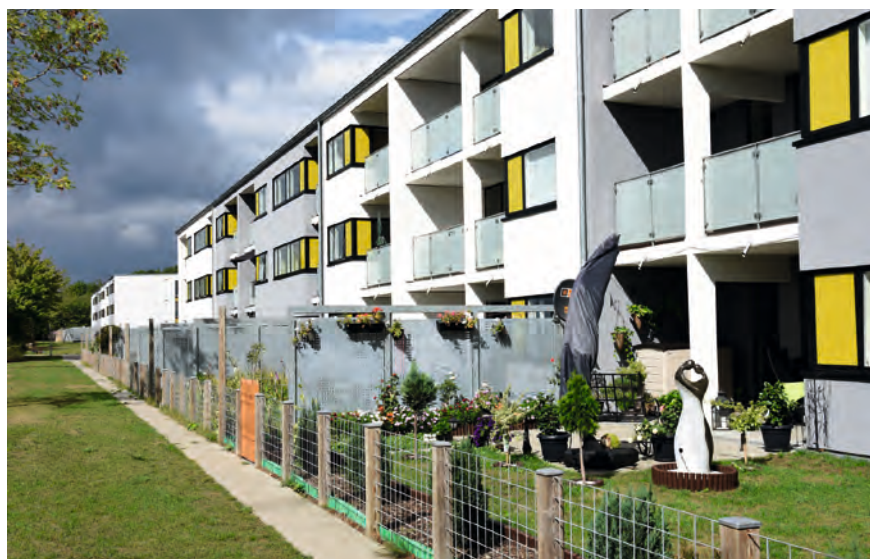
FIGUR 93. Nye halvprivate havestykker langs Hørgårds boligblokke, og nyrenoverede facader med et arkitektonisk udtryk, der har mindelser om tidlig hollandsk modernisme.

Facaderne på de seks boligblokke på Hørgård er blevet efterisoleret og pudset op i hvid indfarvet puds. Gavle og enkelte facadepartier er grå, og sammen med de sorte vinduesrammer og enkelte glasfelter i blå, gult og grønt giver de kubiske facader mindelser om Rietveld. Vertikale vinduespartier ved hver opgang skaber en rytmisk opdeling af facaderne og store vinduespartier ved boligernes opholdsrum, skaber flotte kig gennem de gennemlyste boliger.

Altaner/terrasser: Altanerne på boligblokken ved Frueløkke har fortsat indeliggende altaner, der gemmer sig bag facadernes nye zinkbeklædning. Altanerne på boligblokkene langs Hørgård har brystninger i materet glas. Rækkehusene har fået private haver mod syd. De er åbne ud mod fællesarealerne og skaber en fin kantzone langs husene. Det samme gælder kantzonerne langs de vestvendte facader på Hørgård.

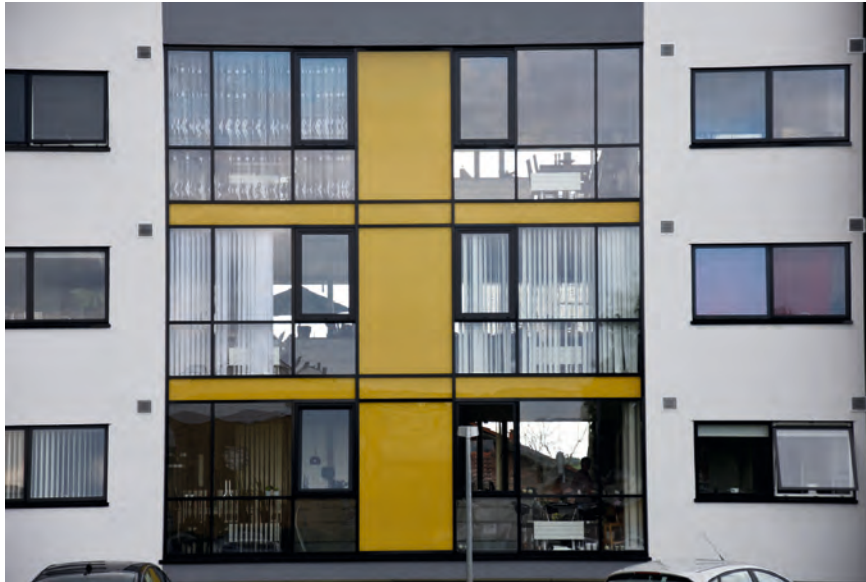
FIGUR 96. Hørgårdens nye facader, og gennemlyse lejligheder.

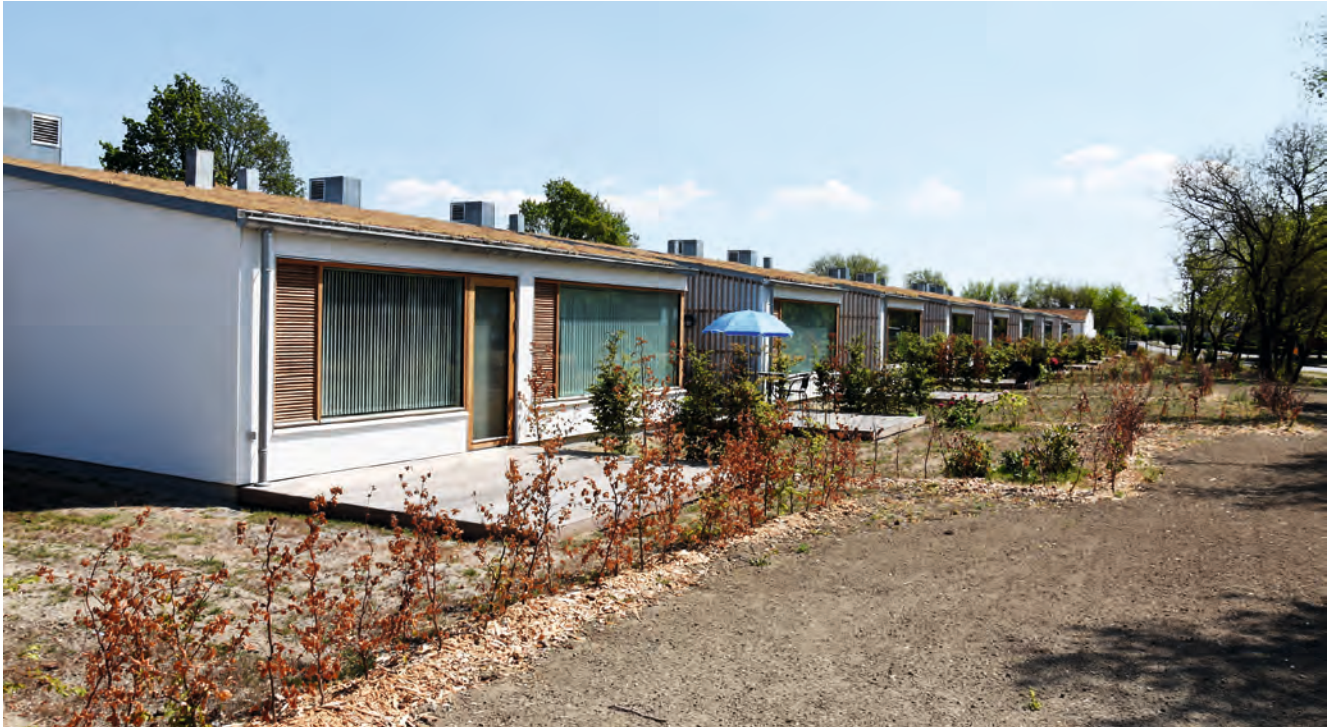
FIGUR 98. Rækkehusene ud mod Ved Stadion. Den lille niche med en terrasse mellem hver bolig skaber en fin rytme i den lange række. Her koster et 3-værelses rækkehus på 85 m² 6.000 kr./mdr. inkl. forbrug af vand og varme.

Rækkehusene fremstår med hvide facader, der på særlige steder er beklædt med lette træpaneler. Taget er dækket med sedum oven på pap. Boligerne er på henholdsvis 52 m², 65 m² og 85 m². De er alle opført som DGNB-certificeret lavenergibyggeri med et sundt indeklima og niveaufri adgang.
