RENOVERING AF ALMENE BOLIGOMRÅDER 2017-2019

**ERFARINGER MED FYSISK RENOVERING – ARKITEKTUR,
SOCIALT LIV OG OMDØMME**

BUILD Rapport 2021:02
Polyteknisk Boghandel og Forlag ApS · 2021

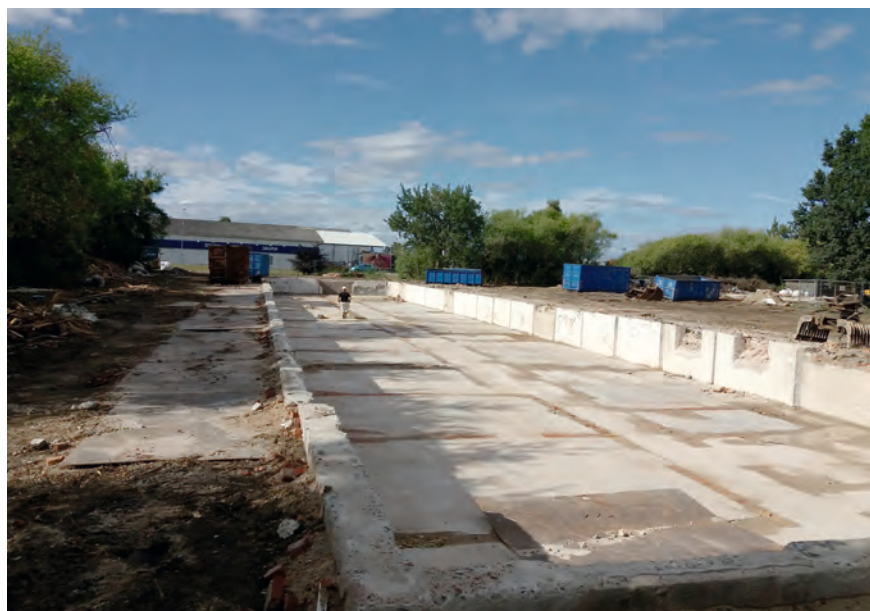
FIGUR 99. Margrethevængets boligblokke har været revet helt ned til soklen, og ovenpå soklerne er der opført nye rækkehuse.
Foto: Peter Køhlert Olesen.

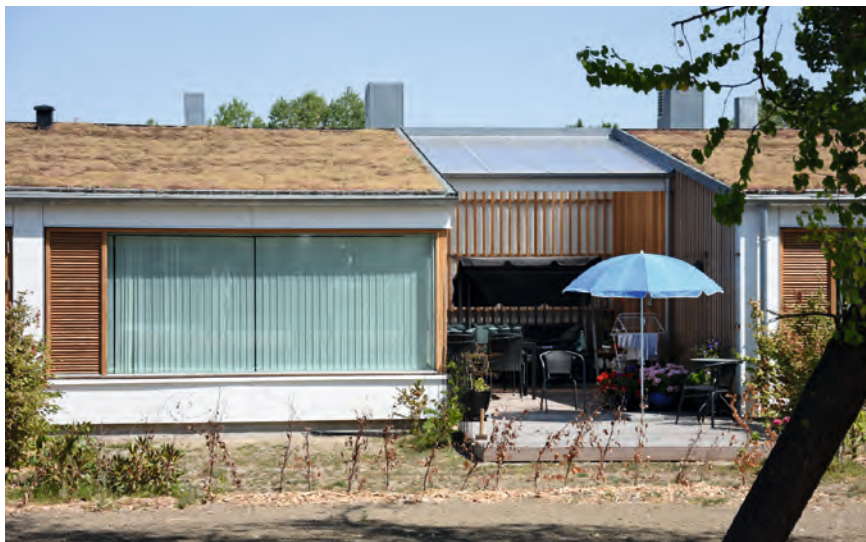
FIGUR 100. De små nicher skaber et fint uderum, der har en privat karakter og som er i tæt forbindelse med boligens interiør.

Terrasser: Hver bolig har en privat terrasse, der er i direkte forbindelse til køkken og stue. Terrasserne er læfulde og delvist overdækkede, og et stort vinduesparti ind mod stuen skaber god kontakt mellem boligens indre og ydre opholdsrum.

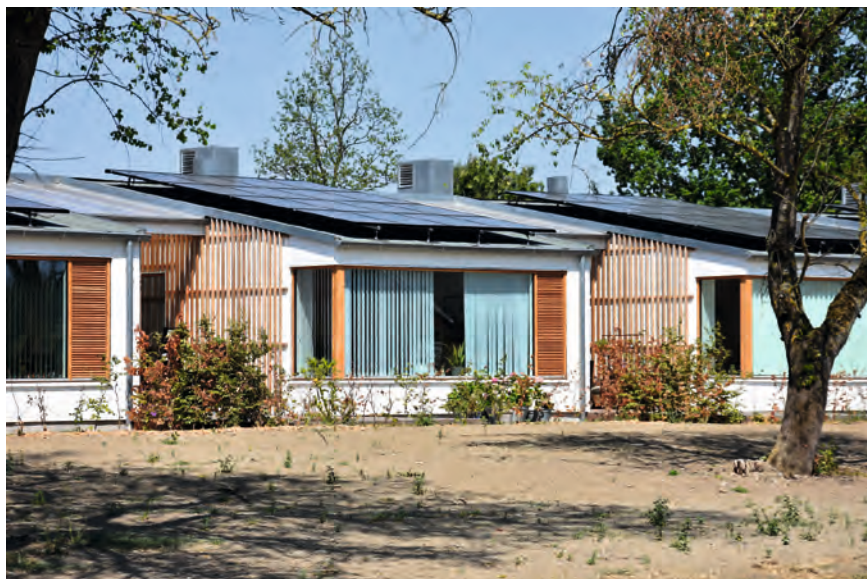
FIGUR 101. Margrethehusene har en grøn profil med bl.a. solcelleanlæg på tagene. Det styrker billedet af et tidssvarende og fremtidssikret boligområde. Samtidig reducerer solcellerne beboernes driftsudgifter, der i tyndt befolkede områder kan udgøre en betydelig del af boligudgiften.

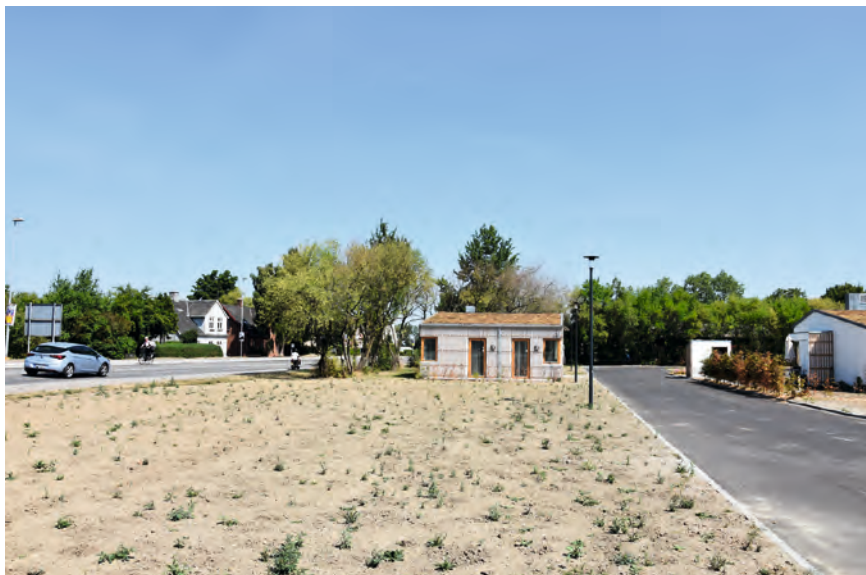
FIGUR 102. I randzonen ud mod Østre Landevej er beplantningen fældet, for at åbne området op og skabe tryghed i Margrethehusene. Det virker ikke oplagt på denne lokalitet. Det lille hus er afdelingens nye driftshus.

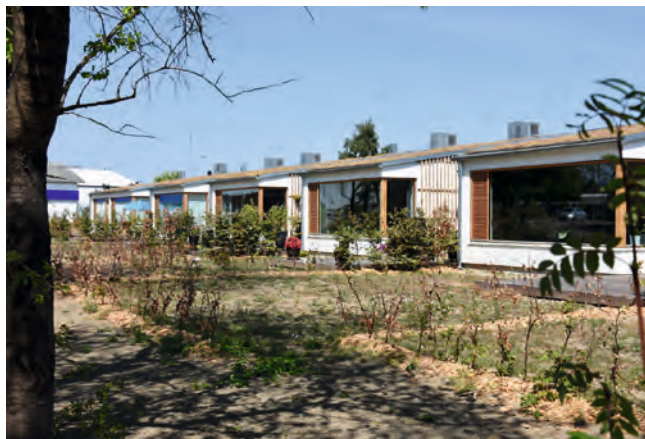
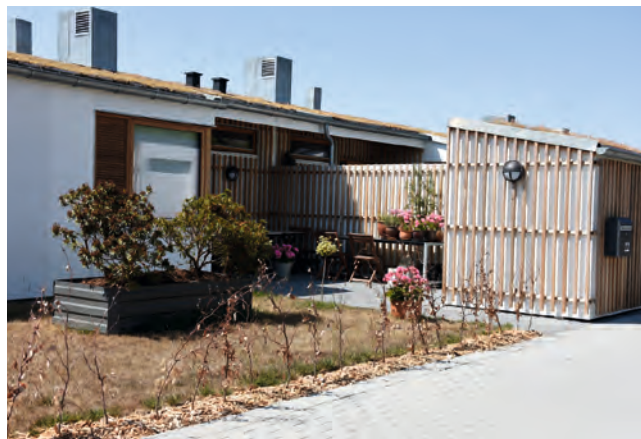
FIGUR 103. På den ene side af rækkehusene er der skabt små haver i forbindelse med boligernes terrasser. På den anden side er der ligeledes plads til ophold ved boligernes ankomstarealer.

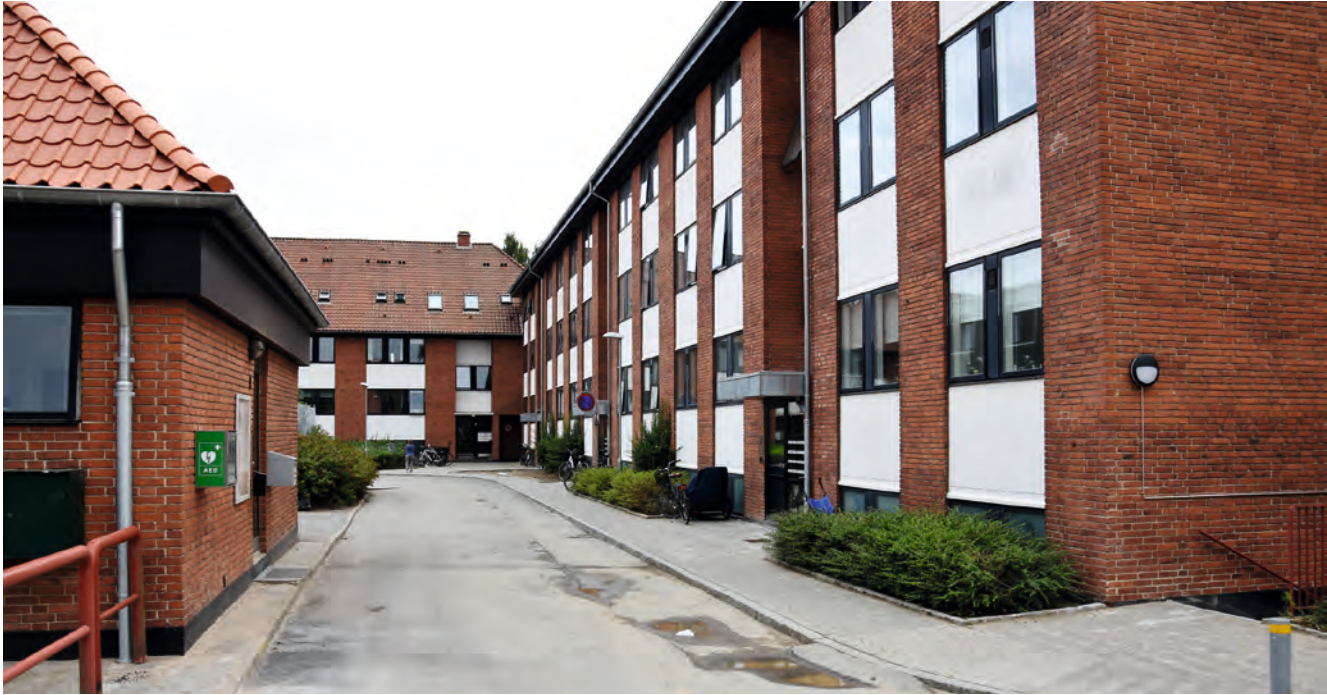
FIGUR 104. Toftemarkens boligblokke langs en intern ankomstvej. Til venstre et lille fælles vaskerhus.

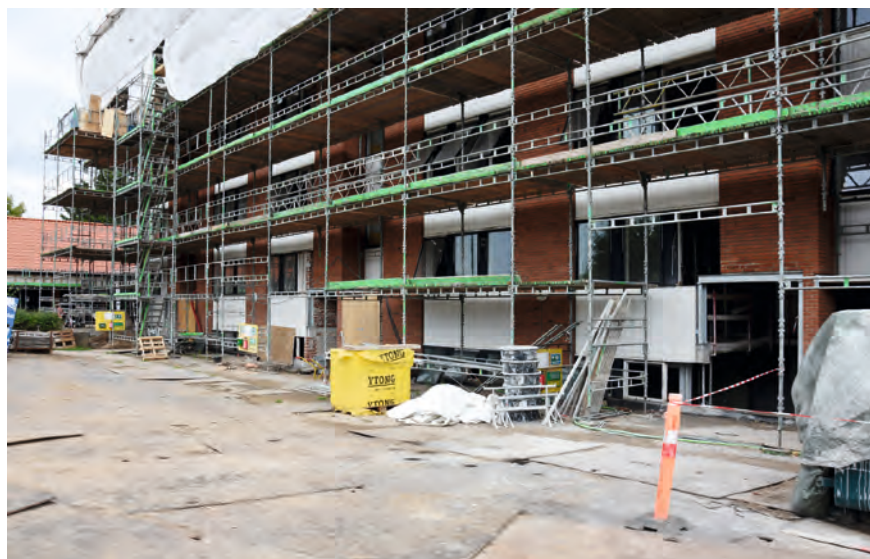
FIGUR 105. Der har været omfattende renoveringsarbejde inde i de enkelte boliger, og omfattende genhusning har derfor været påkrævet.

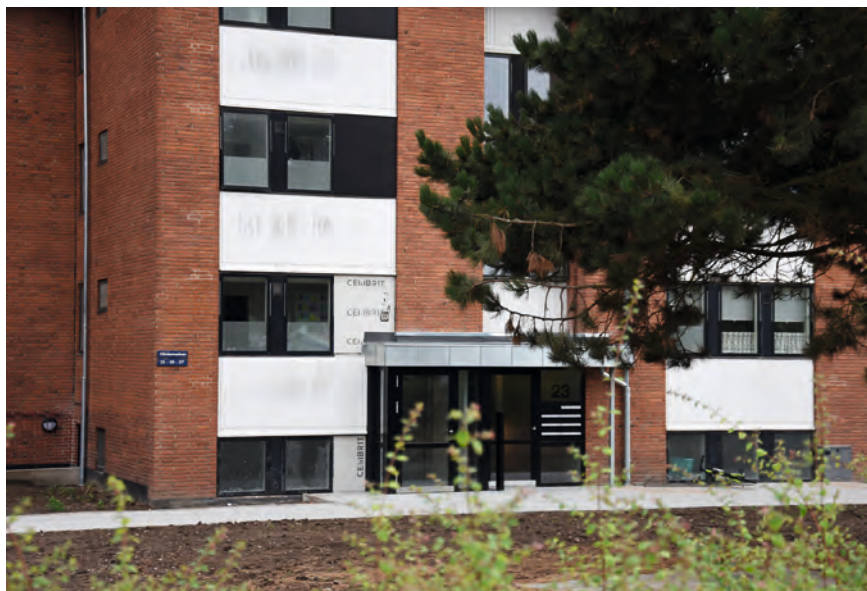
FIGUR 106. Nyt indgangsparti med dør til trappe-
rum og ny elevator.

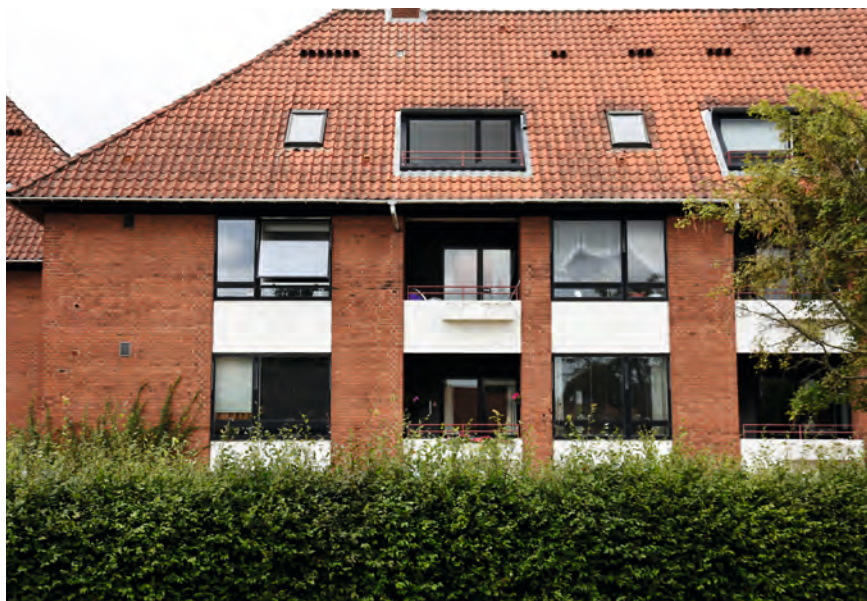
FIGUR 107. Til trods for meget store forandringer i boligernes indretning og organisering er hverken facader eller tagflader blevet væsentligt ændret. Tagfladerne har bevaret deres arkitektoniske betydning.

Indførelsen af tilgængelighed har ført til, at mange opgange er blevet forsynet med elevatorer. Det er sket, uden at det har ført til store ændringer i facaderne og uden at det er gået ud over den arkitektoniske rytme og struktur. Ifølge boligselskabet har det været et krav fra Landsbyggefondens side, at elevatorerne er blevet placeret indvendigt. Den indvendige løsning har reduceret boligarealet i nogle boliger, men den er til gengæld en arkitektonisk gevinst for området. Det var også arkitektoniske overvejelser, der førte til, at elevatorerne ikke kører helt op til tagboligerne. Dermed dækker elevatorerne kun seks ud af otte boliger i

hver opgang. Vurderingen af, at det ville have været arkitektonisk ødelæggende at lave udvendige elevatorårne og at føre elevatorerne op gennem tagfladerne er imidlertid rigtig og afgørende for bebyggelsens samlede kvalitet.

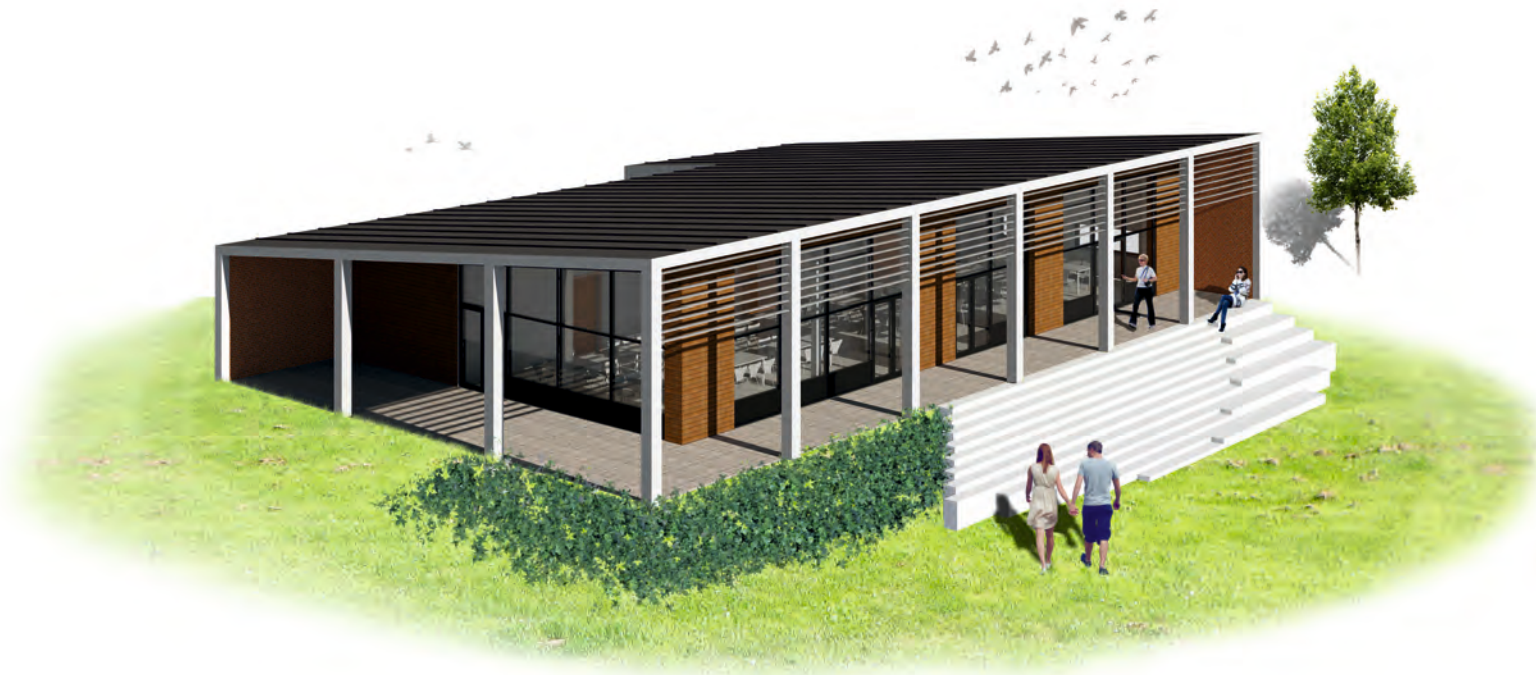
FIGUR 108. Det nye fælleshus som det så ud på arkitekternes rendering. Det er placeret på grænsen mellem Toftemarken og Jægermarken, og er tænkt som et fælles mødested på tværs af de to afdelinger. Det kunne imidlertid bruges langt mere.

Omvendt kan der stilles spørgsmålstegn ved bestræbelsen på at kæde de to boligafdelinger Toftemarken/Klintemarken og Jægermarken sammen. Beplantningsbæltet mellem de to afdelinger er blevet fældet og sammen med fælleshusets placering på grænsen mellem de to afdelinger, afspejler det tydeligt intentionen om, at de to naboafdelinger skal fremstå som én samlet bebyggelse. Et af argumenterne er, at der kan opnås økonomiske besparelser ved at samtænke driften i de to afdelinger, men det kunne nemt ske uden at de blev knyttet fysisk sammen. I en tid, hvor man andre steder arbejder hårdt på at nedbryde store almene bebyggelser i mindre afsnit, kan det undre, at man i Toftemarken/Jægermarken lægger to mindre boligområder sammen til ét stort.

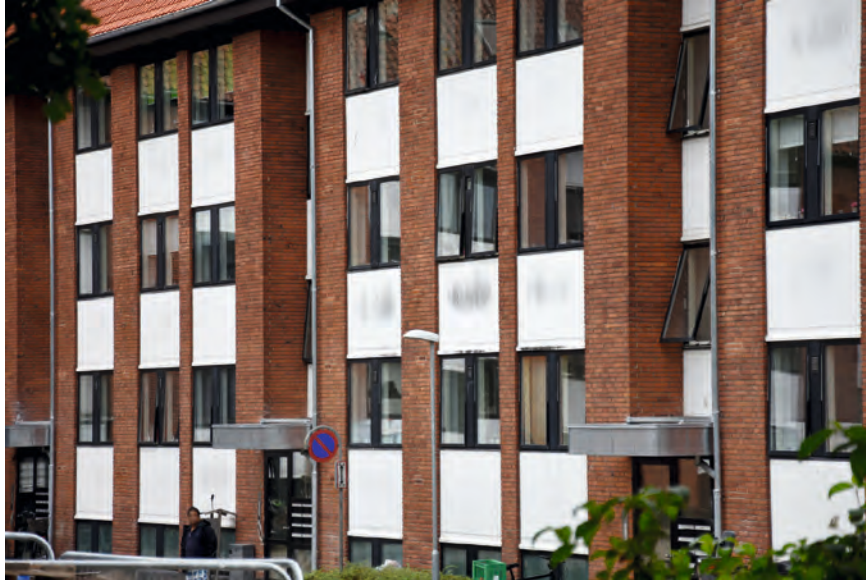
FIGUR 109. Ankomstfacade efter gennemført renovering.
